# Análise das Condições de Segurança da BR 476 no Trecho da Rodovia do Xisto na Região Metropolitana de Curitiba

Inan Lee Trzaskos<sup>1</sup>; Jeferson Fernando Ipp Munhos<sup>2</sup>  
Orientador: Luiz Henrique Felipe Olavo<sup>3</sup>  
Banca: Ana Paula Mikos<sup>4</sup>; Washington Batista de Souza<sup>5</sup>  
Universidade Faculdade Educacional Araucária

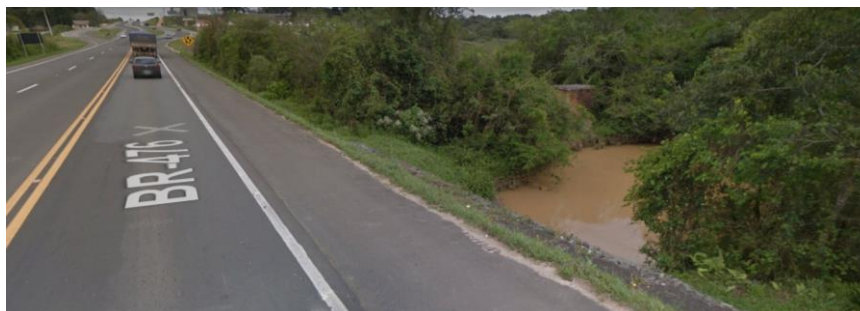
No trecho analisado é possível observar alguns dispositivos de contenção como as barreiras de concreto e as metálicas, porém há falta destes em partes da rodovia em que existem taludes e barrancos. Acidentes podem ocorrer pela falta de proteções. Observe-se na Figura 3 um local onde poderia ser instaladas barreiras de contenção:

FIGURA 3 - FALTA DE BARRA DE CONTENÇÃO  
FONTE: GOOGLE MAPS (2018)

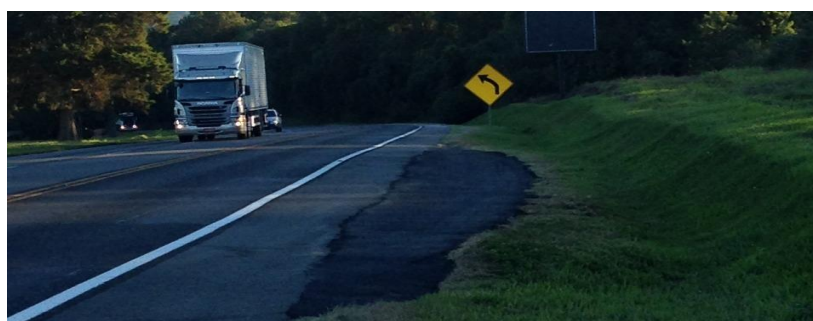
Um ponto bem crítico que se encontra na rodovia, no km 161, é a parada de ônibus inadequada, onde na Figura 4 se observa que não há espaço suficiente para o veículo, sendo que não há, também, o ponto de ônibus da Caminhos do Paraná:

FIGURA 4 - PONTO DE ÔNIBUS INADEQUADO  
FONTE: OS AUTORES (2018)
