Avaliação da Segurança Estrutural de uma Edificação Existente Submetida à *Retrofit*

Daiana Priscila Souza Leite¹; Gabriel Pereira Marinho¹; Kirke Andrew Wrubel Moreira¹; Lauri Anderson Lenz¹; Luiz Ancelmo Lemes Filho¹;
¹ Centro Universitário Unifacear

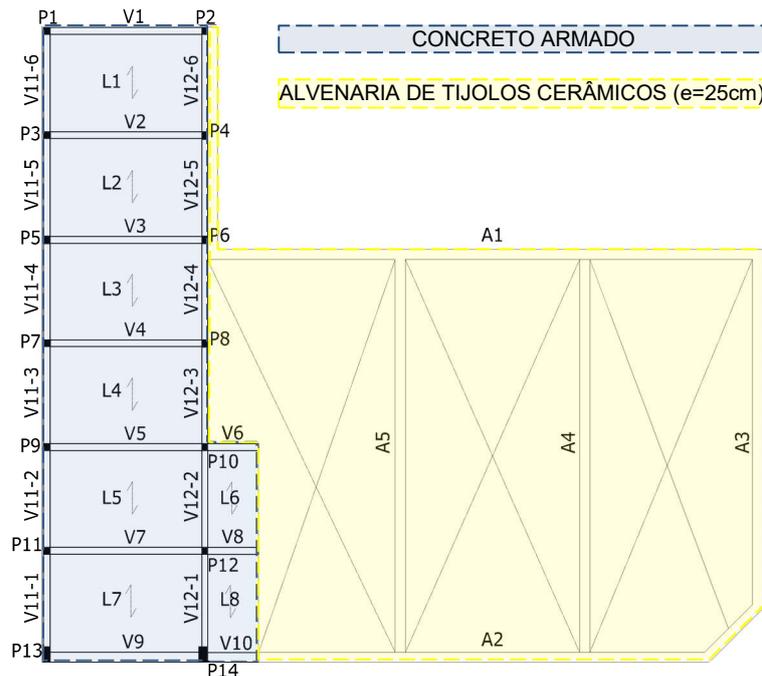
FIGURA 2: PLANTA DE TIPOLOGIA CONSTRUTIVA ORIGINAL
 FONTE: Os autores (2019)

A FIGURA 2, apresenta a identificação das tipologias construtivas da edificação original e seus elementos de vigas, pilares, lajes e paredes. Na sequência, a FIGURA 3 aponta a mesma informação de forma complementar, ilustrando a tipologia na fachada da edificação.

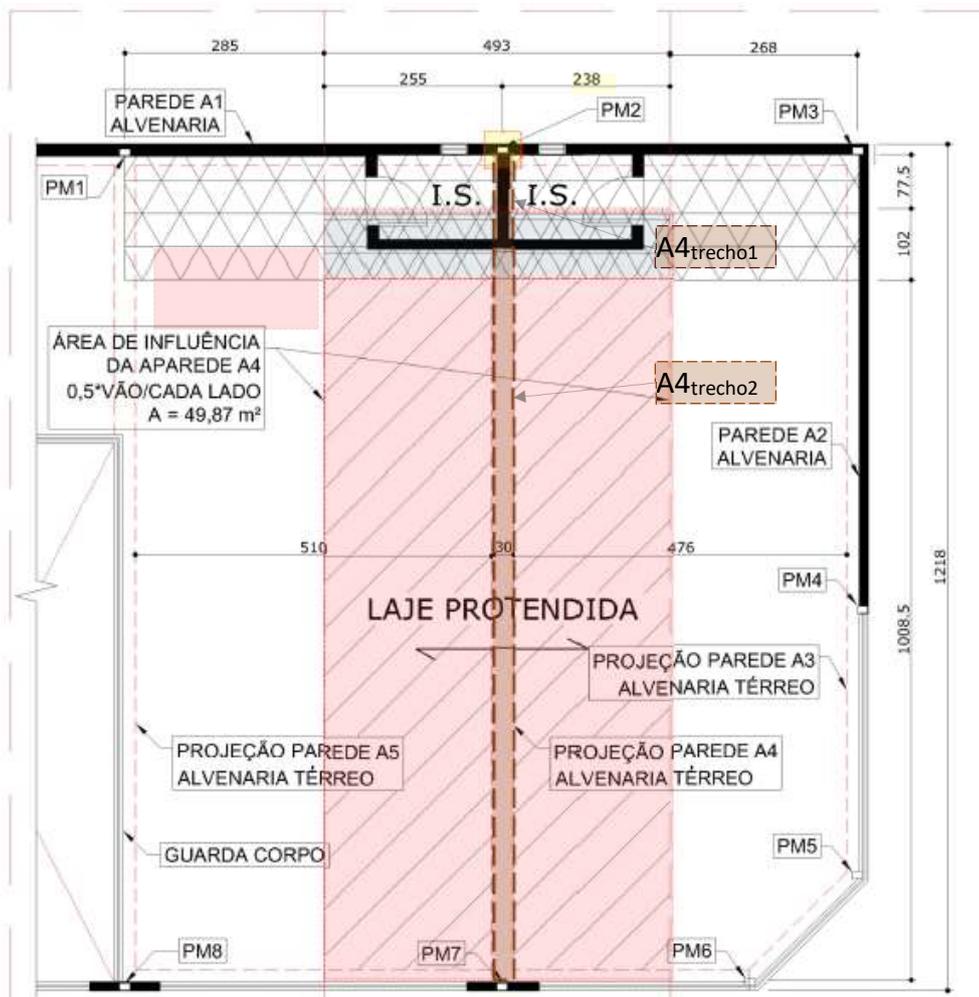
FIGURA 5: FACHADA COM INDICAÇÃO DAS TIPOLOGIAS CONSTRUTIVAS
 FONTE: Os autores (2019)

A verificação da estabilidade da parede após o acréscimo de carga, foi feita para as áreas com maior carregamento por metro quadrado sobre a laje e também para a carga pontual descarregada por um pilar da cobertura, conforme apontado na FIGURA 5.

Devido a espessura da parede e a resistência adotada do bloco e da argamassa, as verificações realizadas quanto às cargas normais apontaram que a parede de alvenaria suporta a mudança sem necessidade de reforço em todos os pontos analisados com significativa folga.

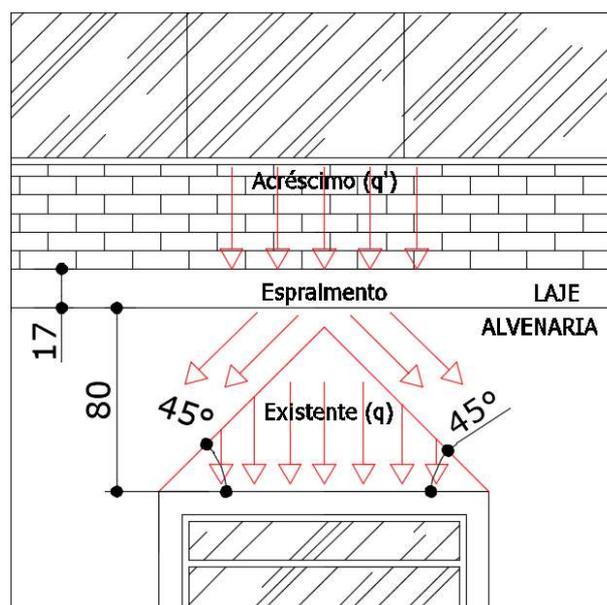
FIGURA 6: ESPRAIAMENTO DE ESFORÇOS NA ALVENARIA
FONTE: Os autores (2019).

Quanto a flexocompressão e tensão de cisalhamento incidentes nos vãos, verificou-se que o acréscimo de carga não os afetará, permanecendo os mesma magnitude já existente destes esforços, pois a laje estará fora da pirâmide formada pelo ângulo citado conforme ilustrado na FIGURA 6, permanecendo sobre os vãos os mesmos esforços antes atuantes dentro dá área do triângulo, conforme metodologia estabelecida pela NBR 15270-2 (ABNT, 2017).
