# Análise de Causas e Custos para Recuperação de Fissuras em uma Fachada de um Condomínio de Pequena Idade

Luiz Eduardo Alves Farias<sup>1</sup>; Mariana Alves de Andrade<sup>2</sup>; Wellington de Almeida de Souza<sup>3</sup>; Ana Paula Brandão Capraro<sup>4</sup>  
Faculdade Educacional Araucária

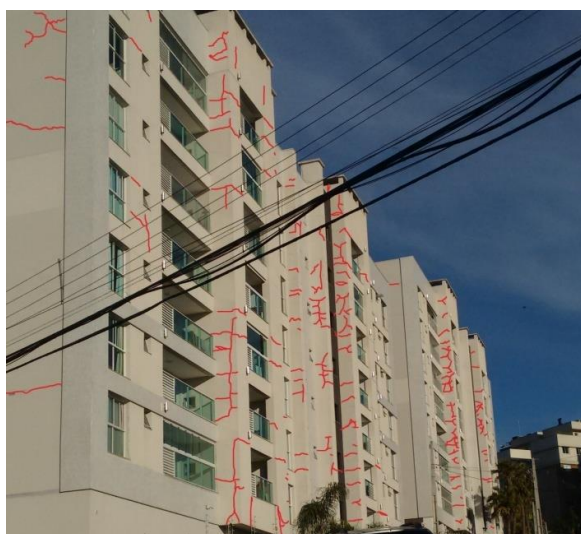
FACHADA NORTE

FIGURA 05: FISSURAS OBSERVADAS NAS FACHADAS NORTE E SUL  
FONTE: OS AUTORES

Eliminando as outras possíveis configurações identificou-se que as fissuras encontradas na edificação estudada possuem características próximas às mapeadas, pelo aspecto aleatório de aparição e direção.

Devido às formações estarem distribuídas com linhas bem finas e desenhos irregulares em toda superfície, não necessariamente nas proximidades dos elementos estruturais, e sendo muito similares a de um mapa, nota-se que as fissuras apresentadas na edificação afetam a aparência/estética da edificação, não tendo correlação com problemas estruturais.

Como informações não foram disponibilizadas pela construtora a pesquisa não pode inferir sobre a mão de obra e materiais empregados. Desta forma, tomou-se como diagnóstico o quadro generalizado de fissuras mapeadas passivas na edificação com causa possível na fase de execução.

Outra possível solução seria a recuperação pontual das fissuras, mas devido a falta de acesso para um quantitativo preciso da área afetada, optou-se para remoção total do reboco danificado da edificação e posterior execução de uma nova camada.

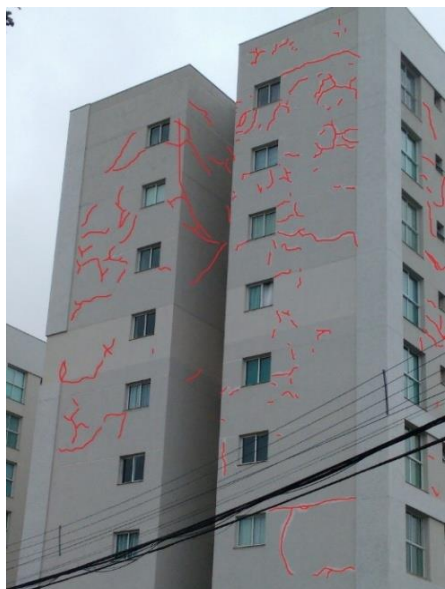
FACHADA LESTE

FIGURA 06: FISSURAS OBSERVADAS NAS FACHADAS LESTE E OESTE  
FONTE: OS AUTORES
