Estudo de Caso em Cobertura de Telha Pré-Fabricada Tipo W com Ocorrência de Colapso Parcial

Verifica-se os motivos da incidência de colapso parcial em telhas pré-fabricadas tipo W. A metodologia empregada é composta pelas suas propriedades químicas, físicas e mecânicas de caracterização da cobertura. Ainda as avaliações das condições das telhas, sendo identificadas suas deformações e fissurações, ensaios para determinação das condições do concreto e inspeções visuais verificando pontos com acúmulos de água, obstrução dos sistemas de drenagens, análise dos desgastes superficiais das peças.

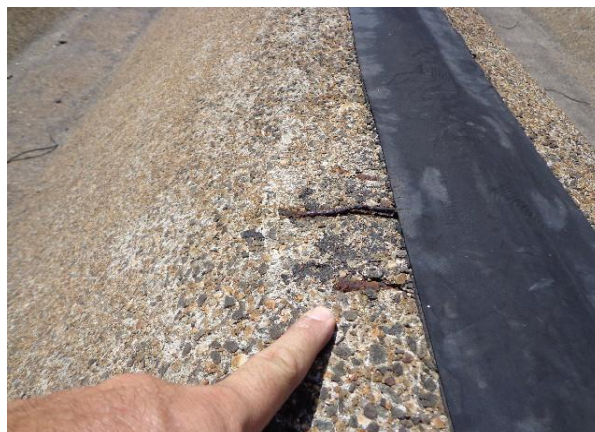
Pontos de corrosão identificados através de inspeções visuais, a Figura 05 apresenta os pontos de corrosão em uma armadura (tela) exposta na seção da aba da telha a qual faz parte da estrutura de cobertura.

FIGURA 05 – PONTO DE CORROSÃO NA TELA DA TELHA DA COBERTURA.
FONTE: AUTORES (2016).

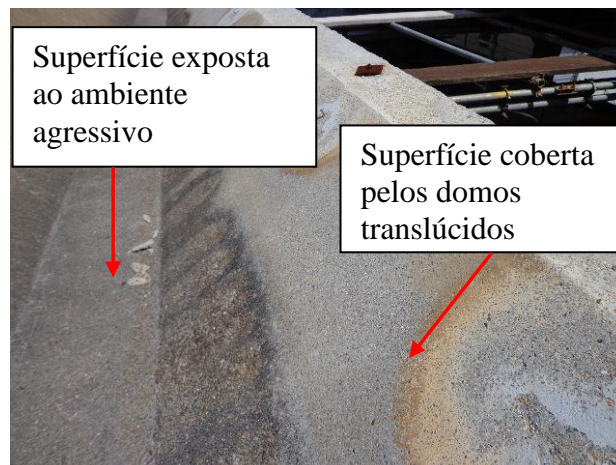
A Figura 06 demonstra a diferença que a telha possui em sua superfície. É possível notar que a parte protegida pelos domos translúcidos a qual não foi exposta com intensidade ao clima permanece com sua superfície em condições visuais melhores, com menos perda de seção em sua camada superior e sem muitos poros visíveis. Já a parte da telha exposta ao tempo demonstra uma aparência fragilizada, muita porosidade e grande perda de seção.

FIGURA 06 – COMPARATIVO DE DESGASTE.
FONTE: AUTORES (2016).

Os problemas em sua maior parte foram gerados em consequência da falta de manutenção na estrutura ao longo da sua utilização. Ainda a Figura 06 demonstra uma grande perda da camada impermeável.

Foi possível chegar ao resultado de que a cobertura encontra-se em condições de exercer sua função estrutural, contudo necessita de reparos emergenciais urgentes em sua camada superficial devendo ser recomposta, reconstituição da camada de impermeabilização e limpeza de todo o sistema de drenagem, resultando em proteção eficaz contra a ação de agentes agressivos.

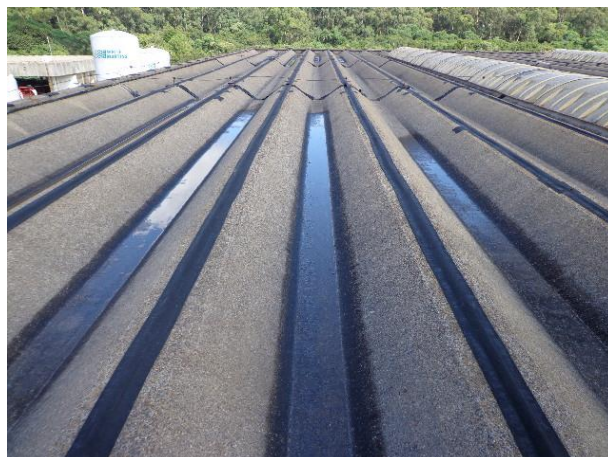
Verificou-se que as telhas possuem um grande acúmulo de água e materiais orgânicos como folhas e lodo em sua superfície Figura 07, ocasionado pela existência de flechas e falta de limpeza.

FIGURA 07 – TELHAS COM ACUMULOS DE ÁGUA.
FONTE: AUTORES (2016).

Visualizou-se que os sistemas coletores de água da cobertura estão obstruídos, auxiliando no bloqueio da água sobre a superfície das telhas, deixando-as vulneráveis, facilitando a infiltração de fluidos pelos poros e fissuras existentes.

O colapso poderia ter sido evitado com a utilização de um sistema periódico de manutenção, pois telhas Protendidas necessitam de uma atenção especial e estão sujeitas a cargas de tensão permanente e a água infiltrando por fissuras oriundas de qualquer anomalia deixa a peça vulnerável e com grandes probabilidades de corrosão pontual sobre tensão.

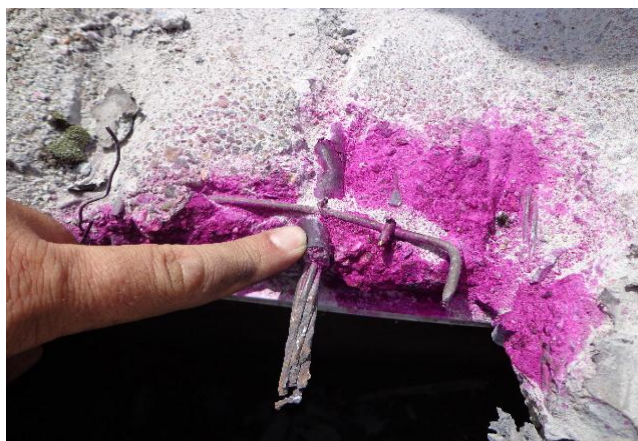
A Figura 10 representa uma telha da cobertura, onde foi extraída uma parte de um extremo da telha e aspergido a solução de fenolftaleína e verificando o seu pH, tendo o resultado de que a peça estava em condição favorável para a proteção da armadura, não perdendo sua passividade.

FIGURA 10 – VERIFICAÇÃO DA CARBONATAÇÃO E PH DO CONCRETO.
FONTE: AUTORES (2016).

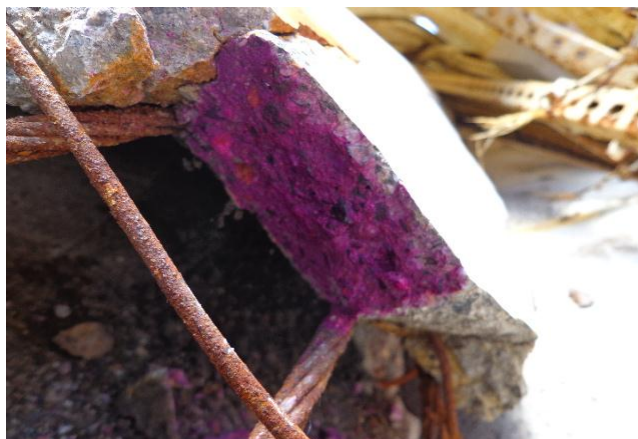
Já na Figura 11 a aspersão se deu em uma amostra da telha colapsada onde pela coloração apresentou resultado do pH acima de 9,5.

FIGURA 11 – VERIFICAÇÃO DA CARBONATAÇÃO E PH DO CONCRETO DA TELHA COLAPSADA
FONTE: AUTORES (2016).

Assim mesmo com a estrutura possuindo alguns pontos com aglomeração de água sob sua superfície o que auxiliar no processo de Carbonatação, observou-se pelos ensaios de fenolftaleína que não há problemas com durabilidade do concreto oriundos de ataques por carbonatação, o que nos permite descartar tal hipótese.
