# Inspeção Visual de Pontes e Viadutos de Concreto Armado em Curitiba e Região Metropolitana com Base na NBR 9452/2016 – Estudo de Casos

Alice Vieira de Almeida<sup>1</sup>; Crislayne dos Santos<sup>1</sup>; Nataliê Mayara Plantas dos Anjos<sup>1</sup>; Lauri Anderson Lenz<sup>1</sup>; Elaine Souza Marinho<sup>1</sup>; Kirke Andrew Wrubel Moreira<sup>1</sup>

<sup>1</sup> Centro Universitário UNIFACEAR

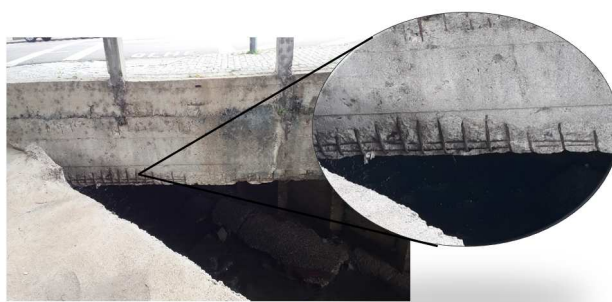
Nas vigas longitudinais da OAE foi identificado problemas de deterioração do concreto, exposição e corrosão das armaduras, presença de musgos e vegetação crescendo na estrutura e manchas de umidade.

As armaduras da viga longitudinal externa de um dos lados da ponte possuem vários pontos de exposição em processo de corrosão, devido a deterioração do concreto, que pode ter ocorrido por diversos fatores, como baixa qualidade do concreto e alta porosidade, reação química causada por agentes agressivos do meio ambiente ou reações internas. A Figura 3 mostra um dos pontos onde ocorre essa manifestação patológica.

FIGURA 3: CONCRETO DETERIORADO E ARMADURA EXPOSTA COM CORROSÃO.  
FONTE: AS AUTORAS, 2019.

Levando em conta as anomalias identificadas na Ponte Rua Engenheiros Rebouças, foi atribuída nota 2 para o parâmetro estrutural, classificando a estrutura como

ruim. Isso demonstra que a ponte apresenta danos que podem comprometer a segurança estrutural, sem risco imediato, mas que sua evolução pode levar a estrutura ao colapso, necessitando neste caso de intervenções a curto prazo. Para o parâmetro funcional a nota de classificação foi a 3, considerando que os guarda-corpos da OAE estão bastante danificados, representando desconforto aos usuários. E no parâmetro de durabilidade a ponte foi considerada ruim, com nota 2 de classificação, devido apresentar diversos tipos de manifestações patológicas, principalmente em elementos estruturais, o que compromete sua vida útil.

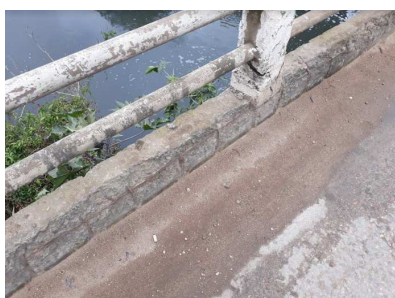
Os guarda-corpos da OAE estão bastante deteriorados, sendo visível a falta de manutenção desses elementos que são fundamentais para a segurança dos usuários, principalmente sendo uma ponte considerada estreita e sem passeio para pedestres. As vigas da base dos guarda-corpos estão em praticamente toda a sua extensão com o concreto desgastado e as armaduras expostas e em processo de corrosão. Parte dessas vigas é mostrada na Figura 4.

FIGURA 4: BASE DO GUARDA-CORPOS DANIFICADA.  
FONTE: AS AUTORAS, 2019.

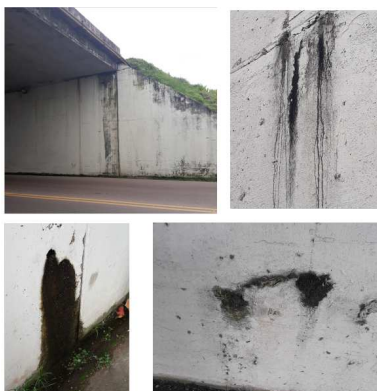
As infiltrações afloram na estrutura através de falhas visíveis no concreto, que aparenta ser de má qualidade com porosidade elevada. A Figura 6 mostra alguns pontos em que ocorrem essas infiltrações.

FIGURA 6: INFILTRAÇÕES NO VIADUTO.  
FONTE: AS AUTORAS, 2019.

Em um dos pontos que possui mancha ocasionada pela água foi constatada a presença de uma brecha que facilita a infiltração, é possível perceber que houve segregação do concreto, o que ocasionou falhas na concretagem, deixando a região mais suscetível a aparição de anomalias, como a brecha e a infiltração.

Visto que há uma grande quantidade de infiltrações na estrutura, que podem vir a gerar graves consequências se não houver intervenções, e a aparente baixa qualidade do concreto, o viaduto foi considerado ruim para o parâmetro estrutural, com a nota 2 de classificação. Já para o parâmetro funcional a OAE obteve nota 4, sendo considerada boa pois possui apenas alguns danos no pavimento, que não causam insegurança aos usuários. No caso do parâmetro de durabilidade foi atribuída nota de classificação 2, pois as anomalias observadas podem diminuir a vida útil da estrutura.

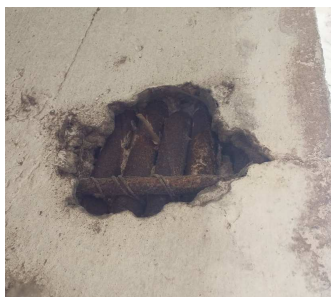
Foi encontrada uma armadura exposta na parte inferior da viga próximo aos apoios do viaduto, é uma exposição perigosa devido ao cobrimento ser menor do que o necessário. As armaduras também estão muito próximas o que não permitiu a aderência entre o aço e o concreto, como mostra a Figura 7.

FIGURA 7: ARMADURAS EXPOSTAS E EM PROCESSO DE CORROSÃO.  
FONTE: AS AUTORAS, 2019.

Levando em consideração as anomalias observadas, como a corrosão de armaduras, a nota de classificação da OAE no quesito estrutural é 3, regular, pois os danos no viaduto podem gerar deficiência estrutural, mas não há sinais de instabilidade. Para o parâmetro funcional também foi atribuída nota 3, devido as falhas no sistema de drenagem. Assim como os demais parâmetros, a durabilidade do viaduto foi considerada regular, com a nota 3, pois contém anomalias que podem vir a comprometer sua vida útil.
