# Manifestações Patológicas em Pisos Industriais

## Revista Eletrônica Multidisciplinar FACEAR

Mateus Koslinski<sup>1</sup>; Joel Cordeiro Moura<sup>2</sup>; Roberto Pedro Woinarovicz<sup>3</sup>; Patricia Ribeiro da Silva Brandão<sup>4</sup>

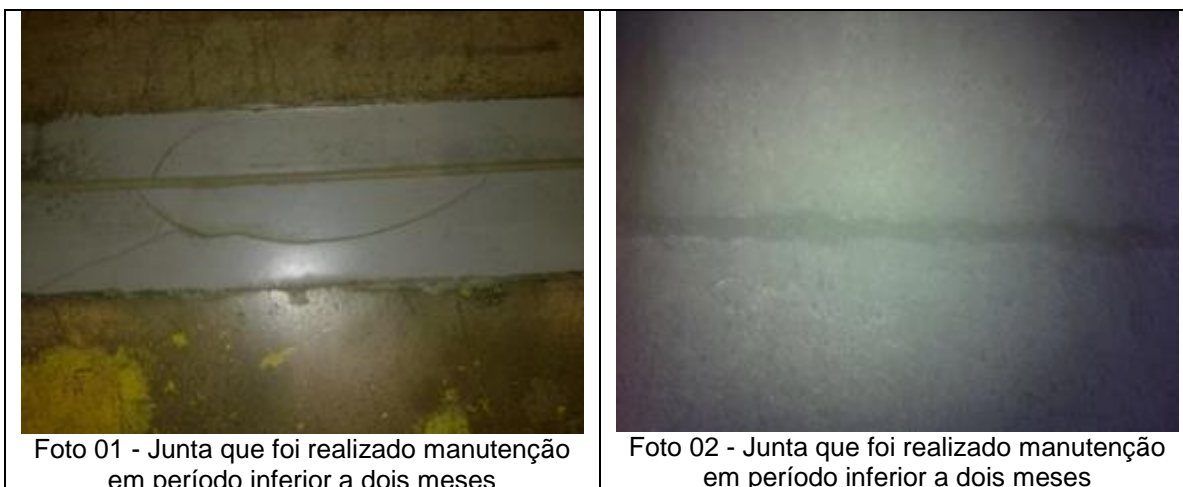
A empresa atuante no ramo de logística, com área de estocagem aproximada de 25.000 m<sup>2</sup>, que utiliza vários equipamentos de transportes de pellets, estava com alto índice de manutenção nos equipamentos rodantes, que apresentavam elevado desgaste nas rodas, com perdas de material e elevado número de troca dos eixos e rolamentos dos equipamentos. Foi detectado pela área de manutenção que os equipamentos sofriam grande impacto ao passar pelas juntas existentes entre os pisos. Em vistoria no local foi constatado o esborcinamento das juntas de construção. A idade aproximada do galpão de estocagem é de 9 anos e os pisos não encontram-se com rachaduras, trincas ou desnivelamento de bordas. A única manifestação patológica encontrada foi o esborcinamento das juntas.

Na vistoria realizada verificou-se o alto índice de movimentação de carga com equipamentos de roda rígida, onde as placas de concreto do piso sofrem grande esforço na borda quando o equipamento passa de uma placa a outra, causando o esborcinamento.

Nas placas que já haviam sido recuperadas usando o sistema de lábios poliméricos foi constatado, ao ser feito o corte e retirado o material aplicado, que houve um erro na execução do corte das juntas, que não seguiu o alinhamento da junta de dilatação original do piso e, quando o piso trabalhou, a junta feita na massa epóxi não estava alinhada com a junta original, causando a quebra da massa epóxi e, conseqüentemente, formando novamente os esborcinamentos.

A solução sugerida e aplicada foi o endurecimento da borda com aplicação de massa de alta resistência, sendo adotado a utilização de reconstrução das bordas com massa a base de resina epóxi, mais conhecido como lábios poliméricos:

- I. Realizada a demarcação das áreas afetadas e posteriormente o corte da região, respeitando o limite mínimo de espessura e largura do corte de cada porta de 3 cm;
- II. Retirada do material cortado, com o auxílio de rompedor elétrico de 7 kg, removendo todo o material solto;
- III. Com o leito da canaleta já limpo e delimitado, foi realizada a mistura dos componentes A e B da resina epóxi, conforme manual do fabricante, que totaliza um volume de 3,6 litros, dos quais foi separado 300 ml para ser aplicado sem adição de agregado no leito e bordas das canaletas e o restante da resina foi misturada a 30 kg de agregado miúdo, formando a argamassa;
- IV. Na canaleta, a resina foi aplicada como pintura (melhorar aderência nas bordas e leito do corte), seguido da aplicação da massa com colher de pedreiro, nivelamento com régua e alisamento com espátula e espuma;

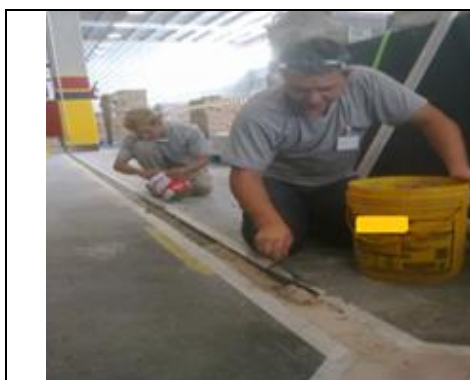
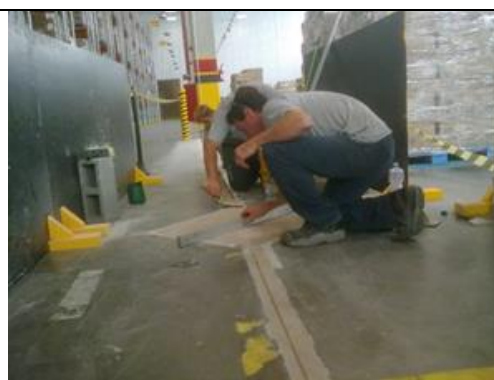
Foto 03 - Aplicação da resina epóxi em junta

Foto 04 - Aplicação da resina epóxi em junta

- V. Para não ocorrer a perda do alinhamento da junta original do piso foram feitas marcações, onde foram deixados pequenos furos já no alinhamento das futuras juntas. Após a cura parcial da massa, a aproximadamente 18 horas, houve o corte das juntas de dilatação, que foi seguido o alinhamento original

- VI. O fechamento da junta foi realizado com a aplicação de limitadores de espuma tipo roliço e fechamento com massa polimérica, com rendimento médio de 5 metros por embalagem de 380 gr.

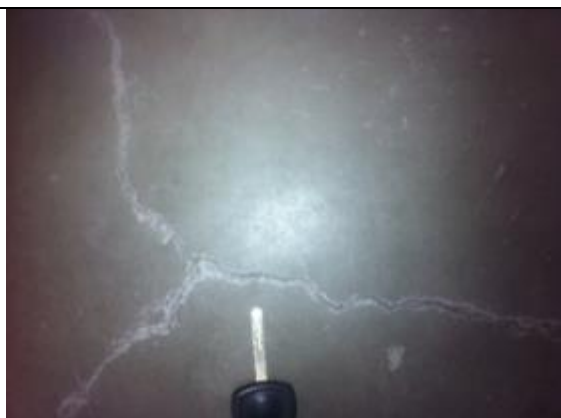
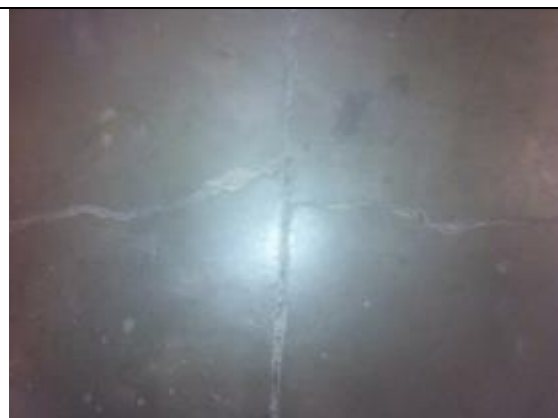
Foto 05 - Manifestações patológicas de trincas

Foto 06 - Manifestações patológicas de trincas

Em visita a ao setor de peças de uma concessionaria foi verificado a existência de várias fissuras e trincas no piso. Foi verificado que a maior movimentação é de pedestres e clientes, sendo pequena a movimentação de carga e não há carga concentrada de peças ou prateleiras sobre estes locais.

Estas manifestações patológicas provocam problemas estéticos, já que os clientes têm acesso a esta área danificada. Também causa danos aos equipamentos rodantes que, ao passar pelas trincas, sofrem grande impacto e vibração, além de haver constantemente o desagregamento de material do piso.

- erro na elaboração do projeto construtivo, com definição de pouca armação ou má dimensionamento do material a ser empregado;
- movimentação excessiva da base por deficiência de compactação ou solo inadequado;
- armadura inexistente, insuficiente ou com montagem incorreta;
- cargas maiores que as previstas em projeto.

O procedimento sugerido seria o acompanhamento por um período de tempo determinado para constatar se o piso ainda continuará com a movimentação.

Caso o resultado seja positivo, haveria a necessidade de um reforço na armadura podendo até ser necessária a demolição para construção de novo piso. Caso o piso não apresente aumento nas trincas e fissuras, as mesmas podem ser estabilizadas com injeção de resina epóxi, sendo executados furos em diagonal às trincas, transpassando-as e instalando os bicos injetores conforme manual do fabricante. A injeção da resina deve ser realizada até o total preenchimento das trincas. Após a cura, deve-se retirar do bico injetor e limpar a região trabalhada.

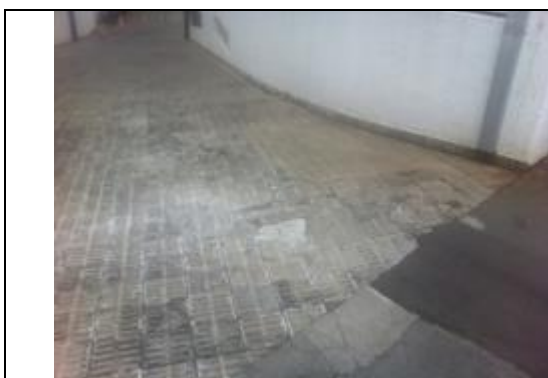
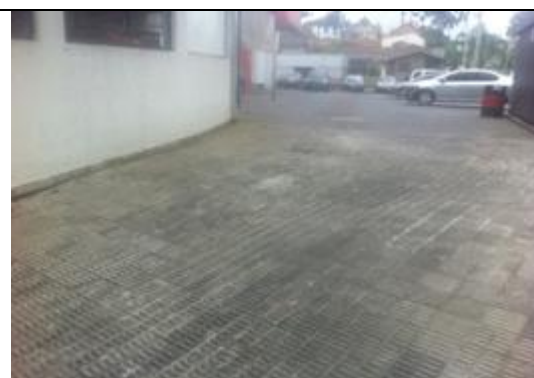
Foto 07 - Manifestações patológicas de trincas

Foto 08 - Manifestações patológicas de trincas

Este piso está localizado em uma concessionaria na cidade de Curitiba sendo ele uma rampa de acesso de veículos do subsolo ao primeiro andar da concessionária, havendo um grande tráfego de veículos de pequeno e médio porte. Foi identificado várias

trincas, sendo elas concentradas em uma das extremidades. Este piso é composto de placa de concreto com armadura de malha eletro soldada e revestimento em ladrilho hidráulico de concreto. Esta manifestação patológica trazia à loja um aspecto visual ruim, além da liberação de resíduos proveniente da ruína do piso e solavanco ao veículo que passava no local.

Em vistoria no local, as possíveis causas estão ligadas diretamente ao processo executivo, sendo que no ponto danificado pode ser notado o afundamento da placa de concreto e conseqüentemente a quebra superficial da própria placa e do revestimento. Como o local foi aterrado, a causa mais provável foi a má compactação do solo.

Como o piso se encontra bastante danificado e com grande irregularidade, a proposta foi a reconstrução da área afetada que seguiu os seguintes processos:

- I. Demarcada a área que estava condenada (total de 27 m<sup>2</sup>), que foi cortado na forma geométrica de um retângulo seguindo o alinhamento das juntas do revestimento existente;

- II. Realizada a demolição da área demarcada com a utilização de um rompedor elétrico de 30 kg. Os resíduos foram destinados através de caçambas conforme norma ambiental em vigor;

- III. Com a área demolida e limpa, verificou-se que a base do terreno cedeu, sendo necessário o preenchimento desta deformação: acrescentado saibro médio e compactado com um compactador manual a gasolina (sapo), até o nível desejado;

- IV. Antes da concretagem foi adicionado uma camada de brita 1 com espessura média de 5 cm;
- V. Posicionada uma camada de malha de ferro eletro soldada de vão 10 cm x 10 cm com fio de 5 mm;

- VI. Aplicado uma camada de 8 cm de concreto usinado convencional, brita 1, com slump 8+-1, sendo adensado com vibrador de imersão com mangote de 45mm de diâmetro;

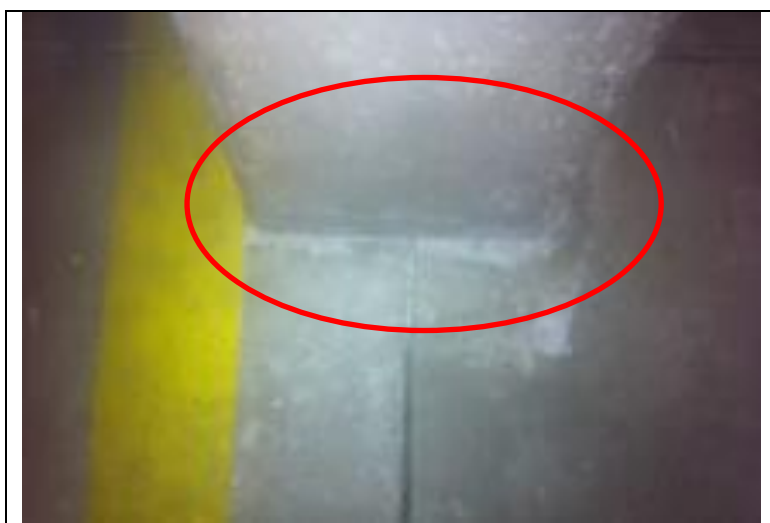
Foto 09 – Encontro entre piso e pilar pré-fabricado, sem junta

O piso em estudo localiza-se em uma empresa de armazenagem de GLP, na área petroquímica. Foi verificado que existe uma grande movimentação de pedestres, não havendo movimentação de cargas ou veículos sobre o mesmo. Identificaram-se trincas, principalmente próximo à base da estrutura pré-moldada de apoio da cobertura. Para o proprietário, esta manifestação patológica tem influência no aspecto estético da planta, com liberação de resíduos e acúmulo de sujeiras e fungos nas fissuras.

Na vistoria fora identificadas trincas que iniciam na base dos pilares da cobertura, que sustentam o telhado, onde não existiam junta construtiva ou diamante, sendo esta a provável e principal causa do surgimento destas manifestações patológicas, já que o restante do piso que tem, aproximadamente, 7 anos não apresentou qualquer alteração.

- I. Executar o isolamento da estrutura realizando junta entre a estrutura do piso e a base do pilar, com o corte do piso ao redor do pilar com disco adiamantado;
- II. Retirada do material cortado em sua totalidade, deixando a estrutura totalmente livre;
- III. Aplicação de material flexível na parte inferior, podendo ser placa de isopor ou tarugo cilíndrico de espuma, com fechamento superficial com aplicação de massa polímera.
- IV. Nas trincas e fissuras existentes, podem ser realizados dois tipos de recuperação. Primeiro com a injeção de resina epóxi através de bicos injetores e com pressão, mas como as manifestações são pontuais e de pequena dimensão, pode ser feito o serviço de abertura das fissuras e trincas com disco diamantado, limpeza do local e aplicação de massa de alta resistência ou polimérica flexível, já que a questão está mais ligada à estética do piso.

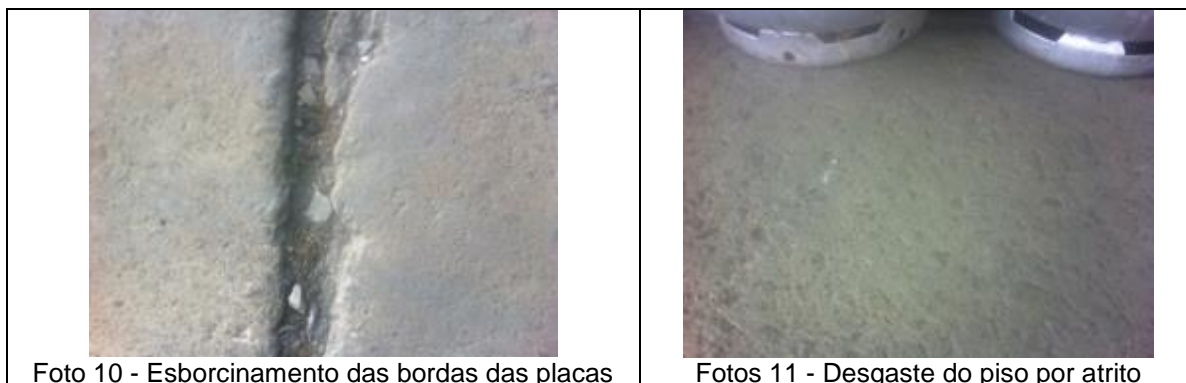
Em visita ao local foi constatado o desgaste superficial do piso e foi verificado que há um grande atrito de cilindros de GLP (metálicos) que estão em contato direto com o piso, gerando uma grande força de desgaste.

Nos pontos de junta foram identificados casos de esborcinamento causados pelo impacto direto dos cilindros no canto das placas. No restante o piso não apresenta fissuras nem trincas.

Devido à grande movimentação de cilindros de GLP (gás liquefeito de petróleo) diretamente na superfície do piso, há atrito excessivo causando desgaste superficial do piso. Tal movimentação e impactos diretos nos cantos das placas causaram o esborcinamento. Não foram encontradas fissuras ou trincas que levassem a crer que tais patologias seriam causadas por outro fator e, conforme informado pelo gerente de processo, o piso tem idade superior de 15 anos, o que é um fato importante que demonstra a boa qualidade do concreto e armadura utilizados na execução, juntamente com o dimensionamento em projeto coerente.

O procedimento sugerido é a aplicação de um revestimento de alta resistência:

- I. Aplicação de lábios poliméricos nas juntas de dilatação danificadas pelo esborcinamento;
- II. Realizar a demarcação das áreas afetadas e posteriormente o corte da região respeitando o limite mínimo de espessura e largura do corte de cada porta de 3 cm;
- III. Retirada do material cortado com o auxílio de rompedor;
- IV. Remover todo o material solto da canaleta;
- V. Aplicar argamassa de base epóxi;
- VI. Após a cura parcial da massa entre 18 horas executar o corte das juntas de dilatação;
- VII. O fechamento da junta deve ser feito com a aplicação de limitadores de espuma tipo roliço e fechamento com massa polimérica;
- VIII. Limpar o piso para receber a argamassa de alta resistência a base de epóxi;
- IX. Para a correção de irregularidades maiores deve ser passada a fresadora mecânica para retirada de ondulações, podendo haver a necessidade de este
