Manifestações Patológicas em Pisos Industriais

Revista Eletrônica Multidisciplinar FACEAR

Mateus Koslinski¹; Joel Cordeiro Moura²; Roberto Pedro Woinarovicz³; Patricia Ribeiro da Silva Brandão⁴

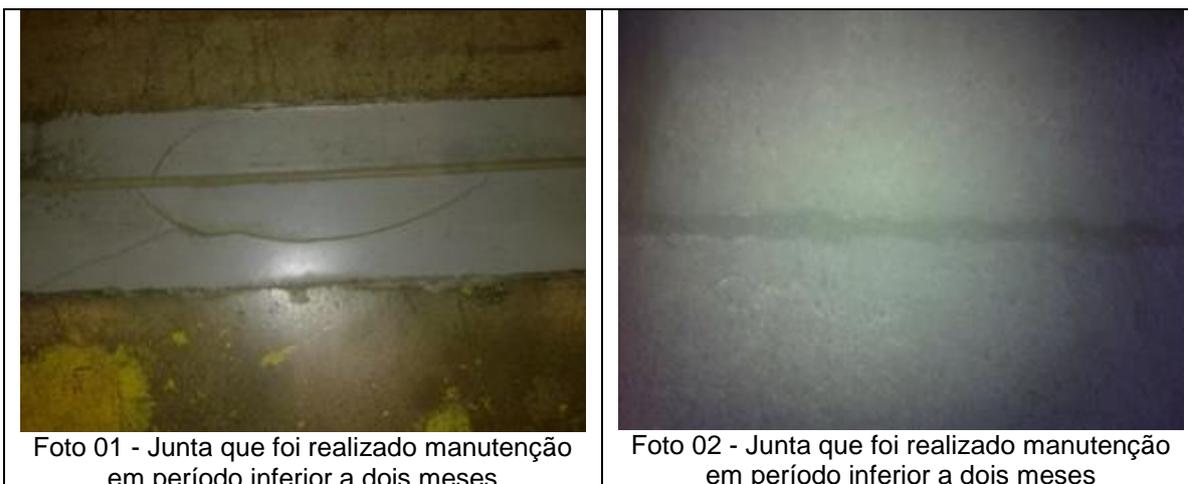
A empresa atuante no ramo de logística, com área de estocagem aproximada de 25.000 m², que utiliza vários equipamentos de transportes de pellets, estava com alto índice de manutenção nos equipamentos rodantes, que apresentavam elevado desgaste nas rodas, com perdas de material e elevado número de troca dos eixos e rolamentos dos equipamentos. Foi detectado pela área de manutenção que os equipamentos sofriam grande impacto ao passar pelas juntas existentes entre os pisos. Em vistoria no local foi constatado o esborcinamento das juntas de construção. A idade aproximada do galpão de estocagem é de 9 anos e os pisos não encontram-se com rachaduras, trincas ou desnivelamento de bordas. A única manifestação patológica encontrada foi o esborcinamento das juntas.

Na vistoria realizada verificou-se o alto índice de movimentação de carga com equipamentos de roda rígida, onde as placas de concreto do piso sofrem grande esforço na borda quando o equipamento passa de uma placa a outra, causando o esborcinamento.

Nas placas que já haviam sido recuperadas usando o sistema de lábios poliméricos foi constatado, ao ser feito o corte e retirado o material aplicado, que houve um erro na execução do corte das juntas, que não seguiu o alinhamento da junta de dilatação original do piso e, quando o piso trabalhou, a junta feita na massa epóxi não estava alinhada com a junta original, causando a quebra da massa epóxi e, conseqüentemente, formando novamente os esborcinamentos.

A solução sugerida e aplicada foi o endurecimento da borda com aplicação de massa de alta resistência, sendo adotado a utilização de reconstrução das bordas com massa a base de resina epóxi, mais conhecido como lábios poliméricos:

- I. Realizada a demarcação das áreas afetadas e posteriormente o corte da região, respeitando o limite mínimo de espessura e largura do corte de cada porta de 3 cm;
- II. Retirada do material cortado, com o auxílio de rompedor elétrico de 7 kg, removendo todo o material solto;
- III. Com o leito da canaleta já limpo e delimitado, foi realizada a mistura dos componentes A e B da resina epóxi, conforme manual do fabricante, que totaliza um volume de 3,6 litros, dos quais foi separado 300 ml para ser aplicado sem adição de agregado no leito e bordas das canaletas e o restante da resina foi misturada a 30 kg de agregado miúdo, formando a argamassa;
- IV. Na canaleta, a resina foi aplicada como pintura (melhorar aderência nas bordas e leito do corte), seguido da aplicação da massa com colher de pedreiro, nivelamento com régua e alisamento com espátula e espuma;

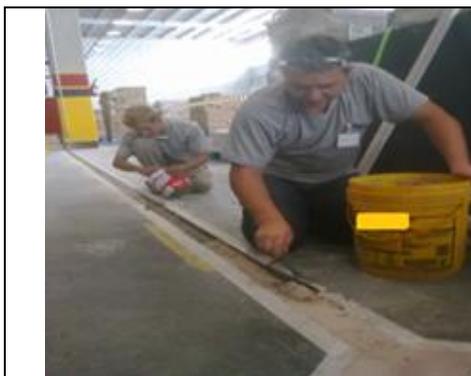
Foto 03 - Aplicação da resina epóxi em junta

- V. Para não ocorrer a perda do alinhamento da junta original do piso foram feitas marcações, onde foram deixados pequenos furos já no alinhamento das futuras juntas. Após a cura parcial da massa, a aproximadamente 18 horas, houve o corte das juntas de dilatação, que foi seguido o alinhamento original

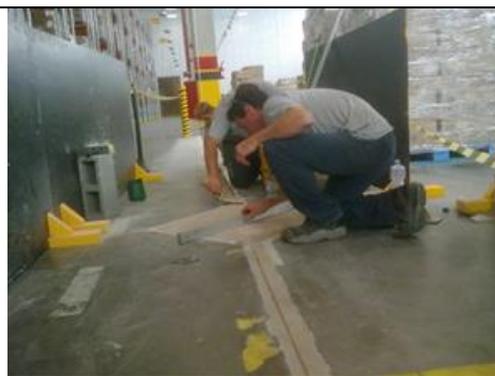
Foto 04 - Aplicação da resina epóxi em junta

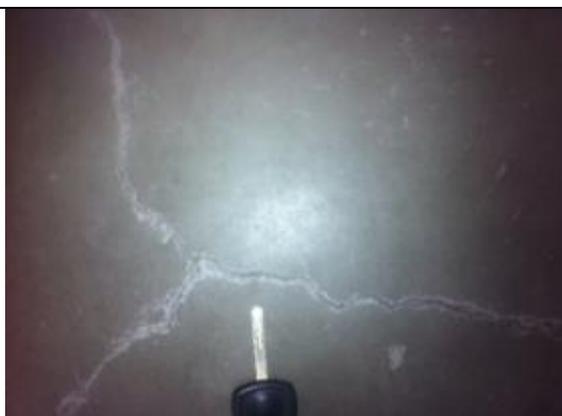
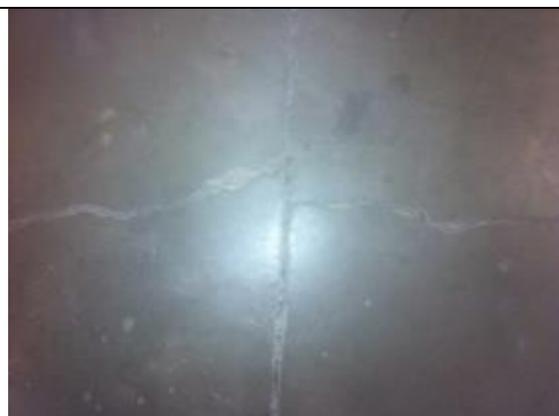
Foto 05 - Manifestações patológicas de trincas

Foto 06 - Manifestações patológicas de trincas

Em visita a ao setor de peças de uma concessionaria foi verificado a existência de várias fissuras e trincas no piso. Foi verificado que a maior movimentação é de pedestres e clientes, sendo pequena a movimentação de carga e não há carga concentrada de peças ou prateleiras sobre estes locais.

Estas manifestações patológicas provocam problemas estéticos, já que os clientes têm acesso a esta área danificada. Também causa danos aos equipamentos rodantes que, ao passar pelas trincas, sofrem grande impacto e vibração, além de haver constantemente o desagregamento de material do piso.

- erro na elaboração do projeto construtivo, com definição de pouca armação ou má dimensionamento do material a ser empregado;
- movimentação excessiva da base por deficiência de compactação ou solo inadequado;
- armadura inexistente, insuficiente ou com montagem incorreta;
- cargas maiores que as previstas em projeto.

O procedimento sugerido seria o acompanhamento por um período de tempo determinado para constatar se o piso ainda continuará com a movimentação.

Caso o resultado seja positivo, haveria a necessidade de um reforço na armadura podendo até ser necessária a demolição para construção de novo piso. Caso o piso não apresente aumento nas trincas e fissuras, as mesmas podem ser estabilizadas com injeção de resina epóxi, sendo executados furos em diagonal às trincas, transpassando-as e instalando os bicos injetores conforme manual do fabricante. A injeção da resina deve ser realizada até o total preenchimento das trincas. Após a cura, deve-se retirar do bico injetor e limpar a região trabalhada.

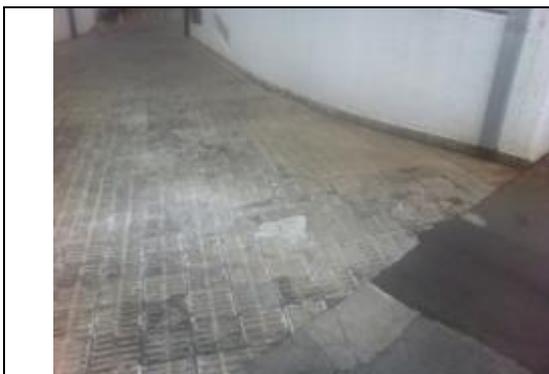
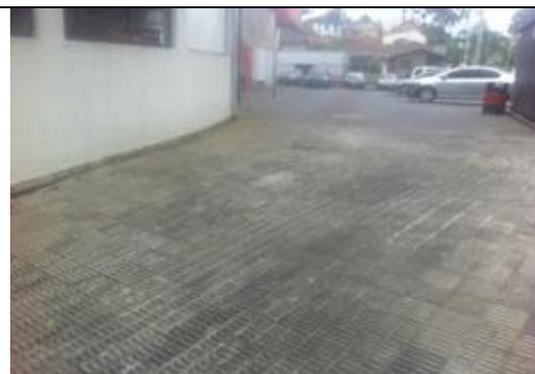
Foto 07 - Manifestações patológicas de trincas

Foto 08 - Manifestações patológicas de trincas

Este piso está localizado em uma concessionaria na cidade de Curitiba sendo ele uma rampa de acesso de veículos do subsolo ao primeiro andar da concessionária, havendo um grande tráfego de veículos de pequeno e médio porte. Foi identificado várias

trincas, sendo elas concentradas em uma das extremidades. Este piso é composto de placa de concreto com armadura de malha eletro soldada e revestimento em ladrilho hidráulico de concreto. Esta manifestação patológica trazia à loja um aspecto visual ruim, além da liberação de resíduos proveniente da ruína do piso e solavanco ao veículo que passava no local.

Em vistoria no local, as possíveis causas estão ligadas diretamente ao processo executivo, sendo que no ponto danificado pode ser notado o afundamento da placa de concreto e conseqüentemente a quebra superficial da própria placa e do revestimento. Como o local foi aterrado, a causa mais provável foi a má compactação do solo.

Como o piso se encontra bastante danificado e com grande irregularidade, a proposta foi a reconstrução da área afetada que seguiu os seguintes processos:

- I. Demarcada a área que estava condenada (total de 27 m²), que foi cortado na forma geométrica de um retângulo seguindo o alinhamento das juntas do revestimento existente;

- II. Realizada a demolição da área demarcada com a utilização de um rompedor elétrico de 30 kg. Os resíduos foram destinados através de caçambas conforme norma ambiental em vigor;

- III. Com a área demolida e limpa, verificou-se que a base do terreno cedeu, sendo necessário o preenchimento desta deformação: acrescentado saibro médio e compactado com um compactador manual a gasolina (sapo), até o nível desejado;

- IV. Antes da concretagem foi adicionado uma camada de brita 1 com espessura média de 5 cm;
- V. Posicionada uma camada de malha de ferro eletro soldada de vão 10 cm x 10 cm com fio de 5 mm;

- VI. Aplicado uma camada de 8 cm de concreto usinado convencional, brita 1, com slump 8+-1, sendo adensado com vibrador de imersão com mangote de 45mm de diâmetro;

- VII. Realizado o alinhamento com régua de alumínio seguindo o mesmo nível do piso existente no local;

- VIII. Com o início da pega do concreto foi feita a cura úmida do piso por um período de 72 horas;
- IX. No intervalo de aproximadamente 18 horas após a concretagem foi feita a junta entre o piso antigo e o novo com junta serrada e aplicação de polímero entre os vãos;
- X. Realizada a aplicação do ladrilho hidráulico seguindo o padrão existente, utilizando argamassa ACIII, com rejunte entre placas utilizando massa semi-flexível;
- XI. Nas juntas dos ladrilhos que coincidiram com a junta serrada foi aplicado polímero para obter uma melhor elasticidade do conjunto.

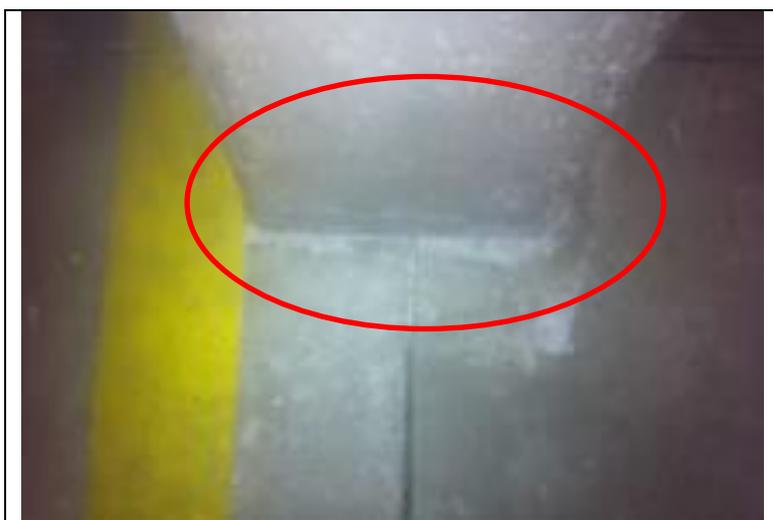
Foto 09 – Encontro entre piso e pilar pré-fabricado, sem junta

O piso em estudo localiza-se em uma empresa de armazenagem de GLP, na área petroquímica. Foi verificado que existe uma grande movimentação de pedestres, não havendo movimentação de cargas ou veículos sobre o mesmo. Identificaram-se trincas, principalmente próximo à base da estrutura pré-moldada de apoio da cobertura. Para o proprietário, esta manifestação patológica tem influência no aspecto estético da planta, com liberação de resíduos e acúmulo de sujeiras e fungos nas fissuras.

Na vistoria fora identificadas trincas que iniciam na base dos pilares da cobertura, que sustentam o telhado, onde não existiam junta construtiva ou diamante, sendo esta a provável e principal causa do surgimento destas manifestações patológicas, já que o restante do piso que tem, aproximadamente, 7 anos não apresentou qualquer alteração.

- I. Executar o isolamento da estrutura realizando junta entre a estrutura do piso e a base do pilar, com o corte do piso ao redor do pilar com disco adiamantado;
- II. Retirada do material cortado em sua totalidade, deixando a estrutura totalmente livre;
- III. Aplicação de material flexível na parte inferior, podendo ser placa de isopor ou tarugo cilíndrico de espuma, com fechamento superficial com aplicação de massa polímera.
- IV. Nas trincas e fissuras existentes, podem ser realizados dois tipos de recuperação. Primeiro com a injeção de resina epóxi através de bicos injetores e com pressão, mas como as manifestações são pontuais e de pequena dimensão, pode ser feito o serviço de abertura das fissuras e trincas com disco diamantado, limpeza do local e aplicação de massa de alta resistência ou polimérica flexível, já que a questão está mais ligada à estética do piso.

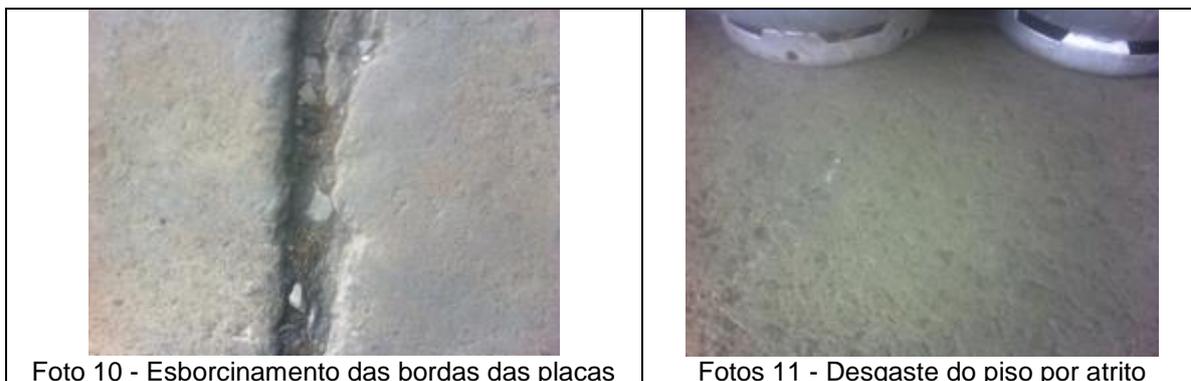
Em visita ao local foi constatado o desgaste superficial do piso e foi verificado que há um grande atrito de cilindros de GLP (metálicos) que estão em contato direto com o piso, gerando uma grande força de desgaste.

Nos pontos de junta foram identificados casos de esborcinamento causados pelo impacto direto dos cilindros no canto das placas. No restante o piso não apresenta fissuras nem trincas.

Devido à grande movimentação de cilindros de GLP (gás liquefeito de petróleo) diretamente na superfície do piso, há atrito excessivo causando desgaste superficial do piso. Tal movimentação e impactos diretos nos cantos das placas causaram o esborcinamento. Não foram encontradas fissuras ou trincas que levassem a crer que tais patologias seriam causadas por outro fator e, conforme informado pelo gerente de processo, o piso tem idade superior de 15 anos, o que é um fato importante que demonstra a boa qualidade do concreto e armadura utilizados na execução, juntamente com o dimensionamento em projeto coerente.

O procedimento sugerido é a aplicação de um revestimento de alta resistência:

- I. Aplicação de lábios poliméricos nas juntas de dilatação danificadas pelo esborcinamento;
- II. Realizar a demarcação das áreas afetadas e posteriormente o corte da região respeitando o limite mínimo de espessura e largura do corte de cada porta de 3 cm;
- III. Retirada do material cortado com o auxílio de rompedor;
- IV. Remover todo o material solto da canaleta;
- V. Aplicar argamassa de base epóxi;
- VI. Após a cura parcial da massa entre 18 horas executar o corte das juntas de dilatação;
- VII. O fechamento da junta deve ser feito com a aplicação de limitadores de espuma tipo roliço e fechamento com massa polimérica;
- VIII. Limpar o piso para receber a argamassa de alta resistência a base de epóxi;
- IX. Para a correção de irregularidades maiores deve ser passada a fresadora mecânica para retirada de ondulações, podendo haver a necessidade de este

- X. Seguir com o lixamento do piso deixando o mais plano possível;
- XI. O local dever ser totalmente limpo;
- XII. Aplicação de primer no piso, com rolo;
- XIII. Executar a aplicação da massa epóxi com desempenadeira metálico manual.
