# Análise das Propriedades de Concretos Expostos à Agressividade das Estações de Tratamento de Esgoto

Marcos Antonio Cheremeta; Marcos Paulo Galvão Gonçalves; Ana Paula Brandão Capraro; Kirke Andrew Wrubel Moreira; Thamires da Silva Matos  
Unifacear Centro Universitário

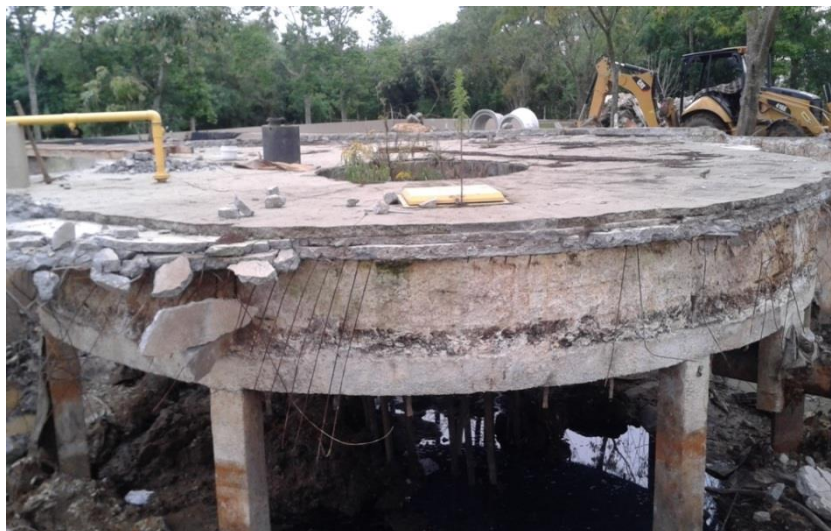
FIGURA 2: Registro fotográfico após colapso da laje superior do RALF 01 da Estação de Tratamento de esgoto da cidade de LAPA – PR.  
 FONTE: Os autores (2018).

A escolha do estudo de concretos expostos ao ambiente das estações de tratamento de esgoto deu-se após a estrutura da laje superior do RALF 01 da ETE Lapa, entrar em colapso e inviabilizar a utilização do mesmo, no ano de 2016, conforme demonstrado na FIGURA 2.

O laudo apresentado a SANEPAR, empresa responsável pela estrutura, apontou a corrosão das armaduras da estrutura de concreto armado, devido à presença dos gases provenientes do processo de tratamento de esgoto que ocorre no interior do RALF, como sendo um dos fatores que ocasionaram a queda da laje superior. Esta situação despertou

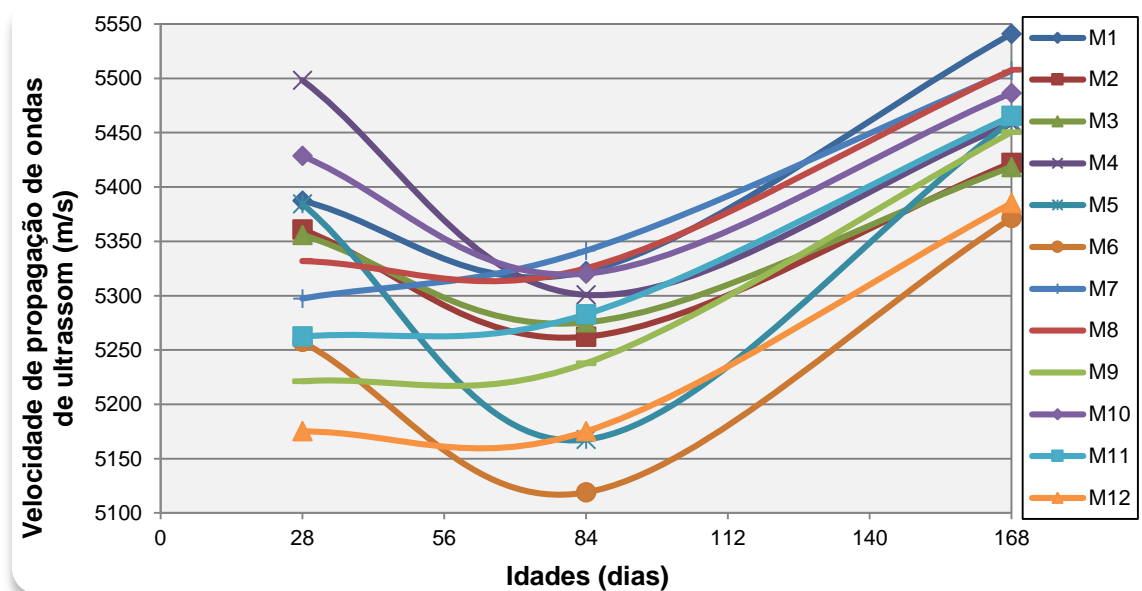
FIGURA 5: Evolução da velocidade de propagação de ondas de ultrassom dos corpos de prova submetidos à condição referência.  
FONTE: Os autores (2018).

Nas FIGURAS 5 e 6 são apresentadas as evoluções das velocidades de propagação das ondas de ultrassom nos corpos de prova, para a situação referência e agressiva, respectivamente.

Nota-se que dos 28 para os 84 dias de idade dos materiais o comportamento, para todas as séries foi decrescente. A queda do valor de velocidade pode ser interpretada por uma maior quantidade de vazios presentes nas amostras, uma vez que o tempo de propagação no vazio é maior que o tempo de propagação em um meio denso, resultando em uma menor velocidade no interior dos concretos. O menor valor na idade de 84 dias pode ser ainda resultante do processo inicial de hidratação do concreto.

O comportamento dos 84 aos 168 dias foi oposto, sendo crescente para todas as amostras, à exceção da M4. O aumento da velocidade reflete em uma diminuição do tempo de propagação e isso indica um material mais denso, menos poroso.

Dessa forma, tem-se que todas as séries, aos 168 dias, mostraram-se mais densas, ou seja, como menos poros e fissuras em seus interiores. Esse resultado pode ser justificado pela reação contínua de hidratação dos concretos e também, para as séries sujeitas ao meio agressivo, pode ser um indício de início do ataque, uma vez que os produtos iniciais tendem a colmatar os poros até o completo esgotamento e posterior surgimento de fissuras.

Analisando os resultados obtidos em todas as idades e comparando-os com os valores propostos por CÁNOVAS (1984), tem-se que a qualidade do concreto se enquadra dentro do nível “Excelente” pois todas as velocidades estão acima dos 4.500 m/s.

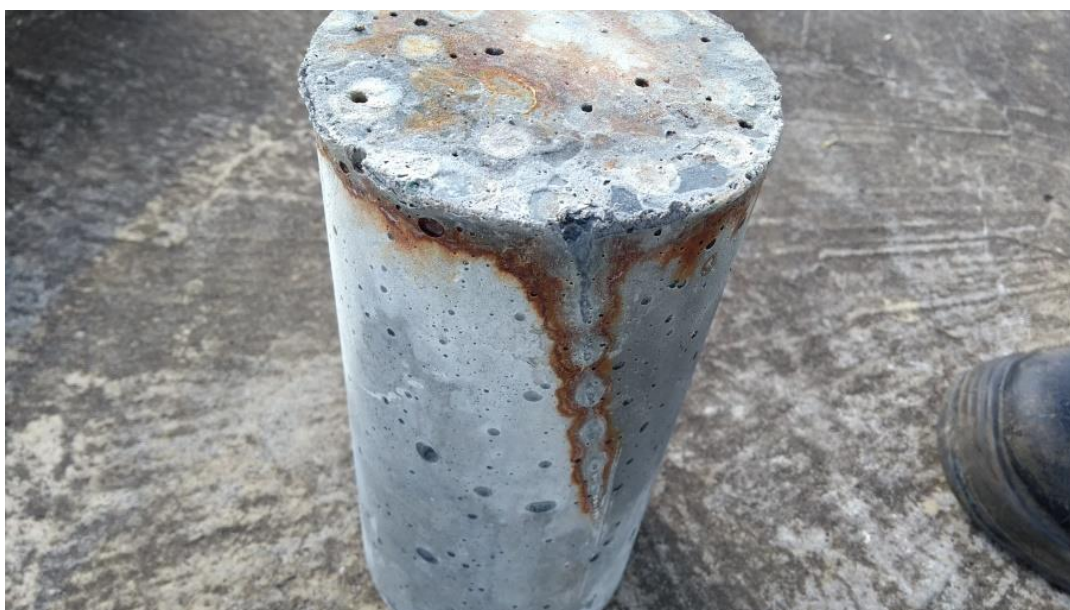
A FIGURA 7 apresenta um dos corpos de prova retirados dos RALFS na idade de 168 dias, no qual foi observado estufamento, esfarelamento e manchamento. Embora tenham ocorrido apenas nas extremidades inferiores, acredita-se que, com um tempo maior de exposição, esse efeito se propagaria por toda a extensão dos corpos de prova. Além disso, podem-se também observar ainda grumos amarelos de enxofre elementar, corroborando com o resultado de início de ataque.

FIGURA 7: Indícios visuais do mecanismo degradante nos corpos de prova sujeitos a condição agressiva.

Apesar da pequena variabilidade dos resultados de resistência à compressão axial e de velocidade de propagação de ondas de ultrassom obtidos até os 168 dias de idade, por conta da exposição agressiva empregada, visualmente os corpos de prova apresentaram alguns indícios da agressividade adotada.
