Melhoria No Processo Operacional De Pintura Em Uma Empresa De Autopeças

¹ Unifacear Centro Universitário

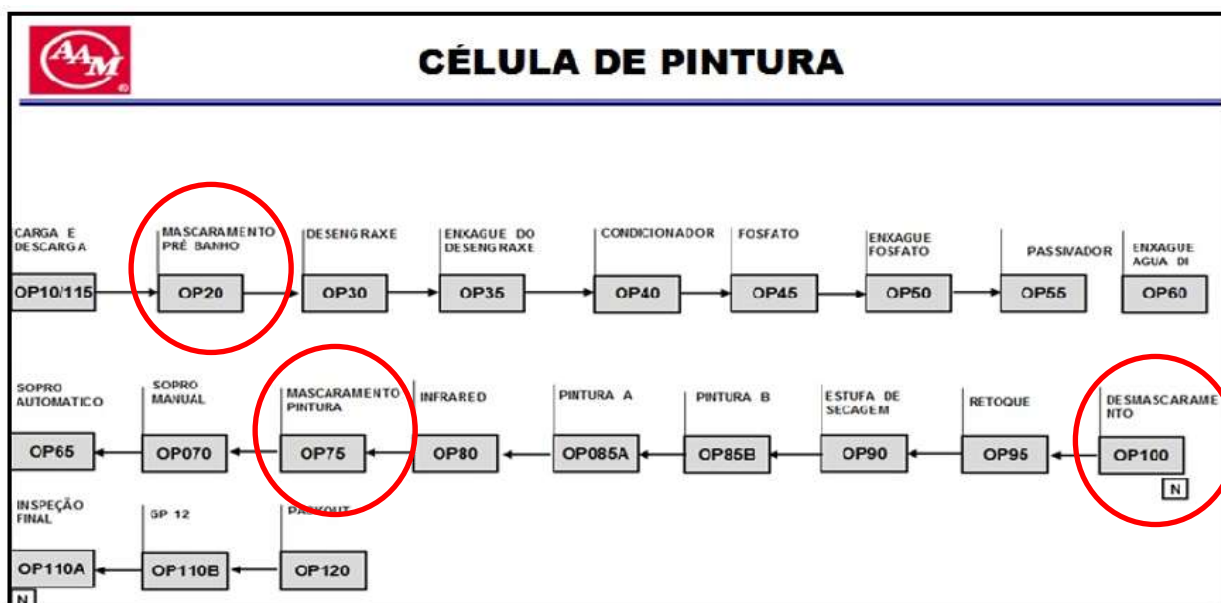
FIGURA 2: FLUXOGRAMA DO PROCESSO DA LINHA DE PINTURA.
 FONTE: AAM DO BRASIL, (2018).

Na figura 2 é possível visualizar todas as operações do processo de pintura. O eixo é carregado no início da linha e preparado para o banho químico. Após os processos do banho, a peça é preparada para ação de pintura, então, outro mascaramento é aplicado, e finalmente ocorre o procedimento de pintura, secagem, desmascaramento e manuseio para inspeção de qualidade.

Conforme a figura do fluxograma, as operações 20, 75 e 100 são as etapas abordadas no projeto, como segue:

- a) Na operação 20, realiza-se o mascaramento para o banho químico no eixo diferencial, esse mascaramento tem por finalidade proteger algumas partes das peças para evitar a contaminação com o produto químico aplicado no banho, os principais componentes protegidos na etapa são as pinças de freio e o tambor de freio;
- b) Na operação 75, realiza-se o mascaramento para a atividade de pintura, a etapa consiste em proteger partes do eixo diferencial que não podem receber tinta. A falha ou ineficiência nesse passo acarreta no retrabalho do eixo;
- c) Na operação 100, realiza-se o desmascaramento da peça, logo após o processo de pintura, ou seja, retiram-se todos os consumíveis de proteção.

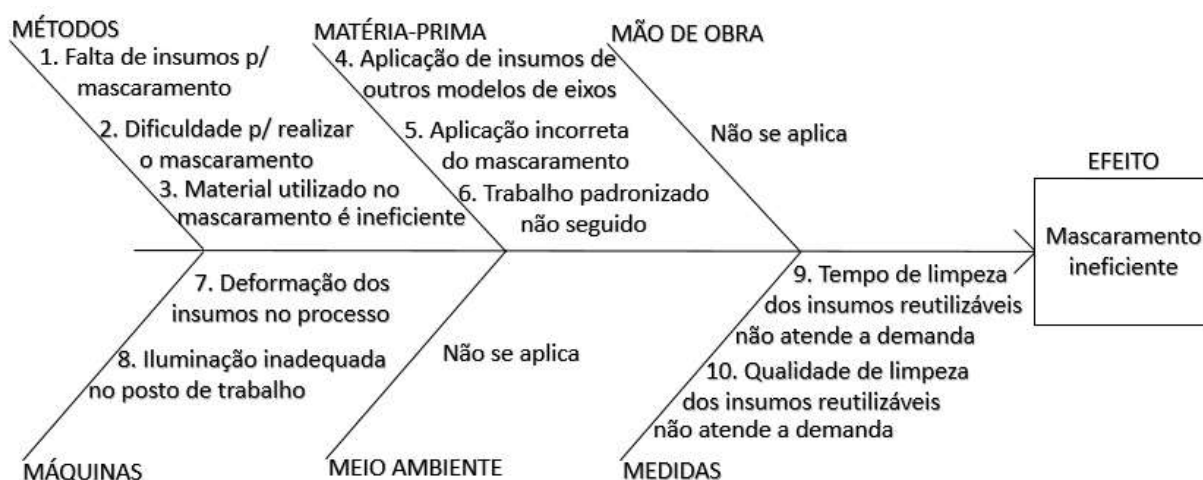
FIGURA 5: DIAGRAMA DE CAUSA E EFEITO. FONTE: ADAPTADO AAM DO BRASIL, (2018).

Conforme Corrêa e Corrêa (p. 139, 2011), foram explorados os 6 m’s (Método, Máquina, Medida, Meio ambiente, Mão de Obra e Material), dois não se aplicaram ao problema, sendo eles máquina e medida. A figura 5 sugere as possíveis causas

levantadas para o problema abordado, em ordem numérica e por família. Apenas quatro registros foram validados:

- 1 – Falta de Insumos consumíveis para o processo de mascaramento;
- 3 – O material utilizado para o mascaramento é ineficiente;
- 9 - Tempo da limpeza dos insumos reutilizáveis não atende à demanda;
- 10 – Qualidade da limpeza dos consumíveis reutilizáveis não atende o processo.

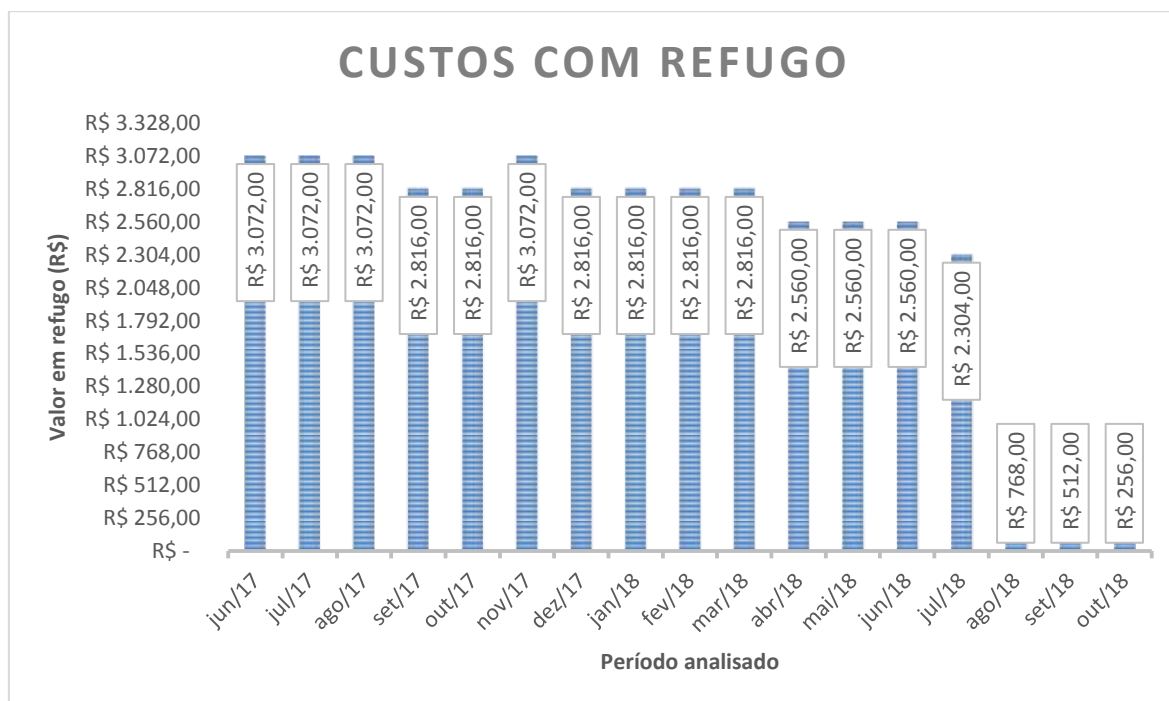
GRÁFICO 5: CSUTOS DE REFUGO.
 FONTE: OS AUTORES, (2018).

O gráfico 5, mostra custo médio de R\$ 2.850,00 em descarte no período de JUN/2017 a JUL/2018. Percebe-se que em AGO/2018 o custo com refugos apresenta

uma leve queda mediante as ações de contenção. A partir de SET/2018, com a implantação das ações corretivas permanentes, os custos com refugos da pinça de freio caíram para aproximadamente R\$ 256,00, que representa uma pinça de freio.

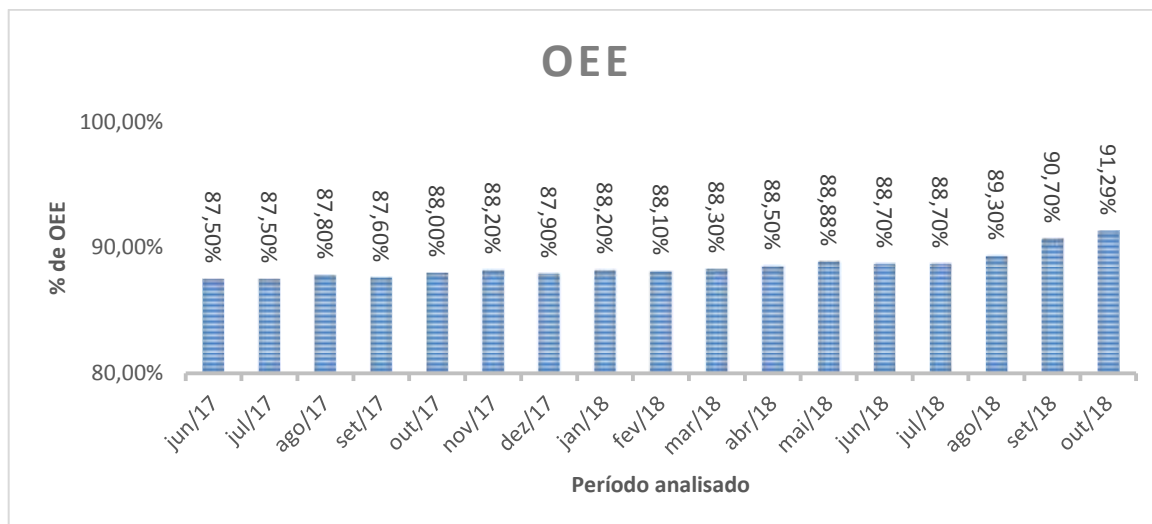
GRÁFICO 6: GRÁFICO DE EVOLUÇÃO DO OEE APÓS AÇÕES CORRETIVAS.
 FONTE: ADAPTADO AAM DO BRASIL, (2018).

O gráfico 6 mostra a evolução da performance da linha de pintura no período delimitado por este projeto. A meta de OEE da planta é de 90%, no início do projeto a linha encontrava-se com 87,50%, após as ações de melhoria, ocorreu um aumento de performance e a linha obteve índice de 91,29%, ou seja, uma variação positiva de 3,79%.
