# Controle Técnico de Massa Asfáltica em CBUQ em Obras Públicas de Pavimentação

Amanda Rodrigues do Paraizo<sup>1</sup>; José Carlos Gomes Filho<sup>1</sup>; Laleska Cássia Carneiro Pradié<sup>1</sup>; Luis Henrique Calhau<sup>1</sup>; Vinicius Hasselmann de Bastos<sup>1</sup>; Washington Batista de Souza<sup>1</sup>;  
*Centro Universitário Facear*

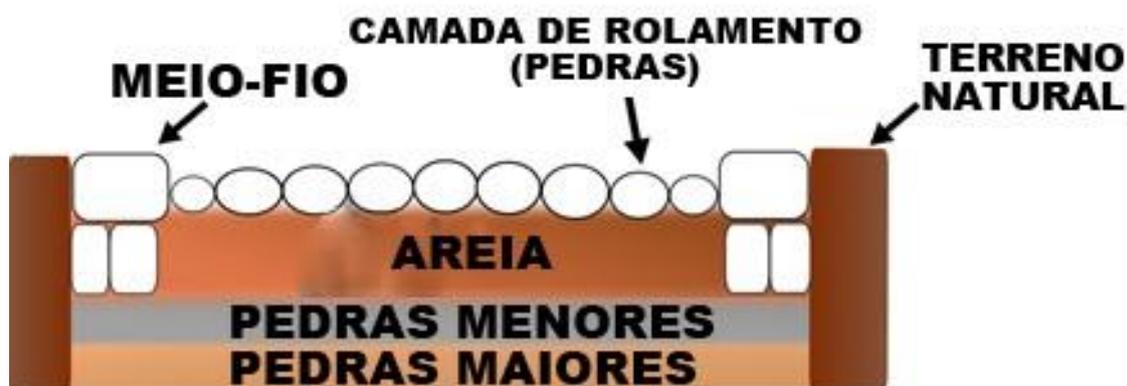
FIGURA 1 – ESQUEMA DE CONSTRUÇÃO DE ESTRADAS ROMANAS.  
FONTE: Adaptado do Wikipedia, (2019).

Conforme Maré (2011), apesar de ser comprovada a existência de sistemas de estradas dispersos em diversas culturas pelo globo, ficou atribuída aos romanos a arte maior do planejamento e construção viária para fins comerciais, religiosos, e também, visando objetivos militares de manutenção da ordem no vasto território do Império, deslocando tropas de centros estratégicos para as localidades mais afastadas. Há mais de 2000 anos, os romanos foram capazes de implantar um sistema robusto construído com elevado nível de critérios técnicos contando ainda com sistemas de planejamento e manutenção das mesmas, conforme FIGURA 1.

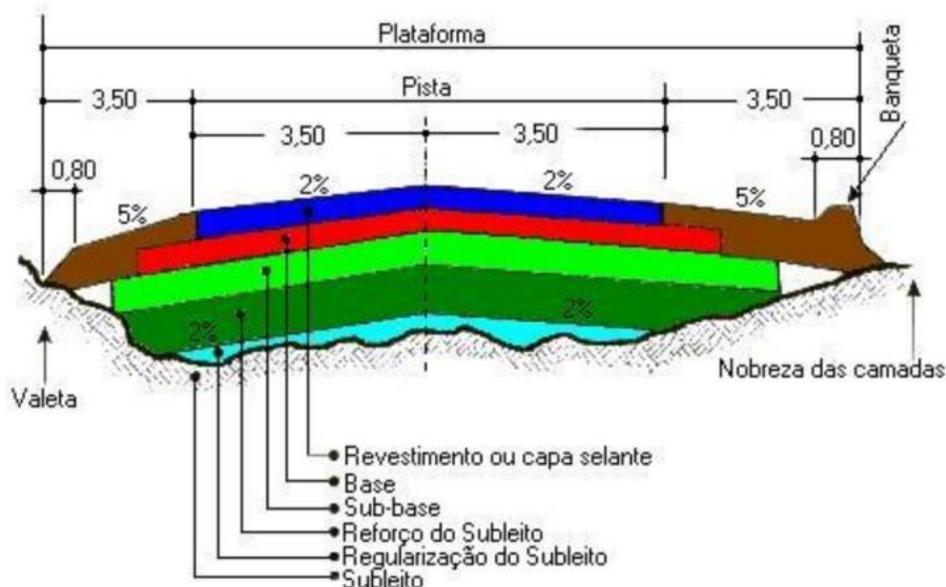
FIGURA 2 – SEÇÃO TRANSVERSAL GENÉRICA DE PAVIMENTO FLEXÍVEL.

De acordo com Bernucci et.al. (2010), cerca de 97% das rodovias brasileiras possuem pavimento flexível com mistura asfáltica betuminosa usinada à quente, sendo o asfalto, o componente principal das camadas de rolamento, sendo executado em camadas de diferentes espessuras e materiais, conforme mostra a FIGURA 2.

A Regularização do subleito é a operação destinada a conformar o leito estradal, quando necessário, transversal e longitudinalmente, compreendendo cortes ou aterros até 20 cm de espessura e de acordo com os perfis transversais e longitudinais indicados no projeto. (DNIT especificação DNER – ES 299/97).

A camada de reforço do subleito pode ou não existir, esta camada somente é necessária quando a resistência do subleito é baixa. A camada de reforço deve ser feita com material granular, nunca em dias chuvosos, sobre a camada de subleito devidamente compactada e regularizada. (DNIT especificação DNER – ES 300/97).

A camada de sub-base é originada da divisão de uma elevada espessura da base. Assim, quando a base for muito espessa (superior a 30 cm), pode-se dividi-la em duas camadas com materiais distintos, sendo a camada superior chamada de base enquanto que a inferior, sub-base. Estas camadas são definidas por camadas granulares e são executadas sob o subleito ou reforço do subleito devidamente compactado e regularizado. (DNIT especificação DNER – ES 301/97).

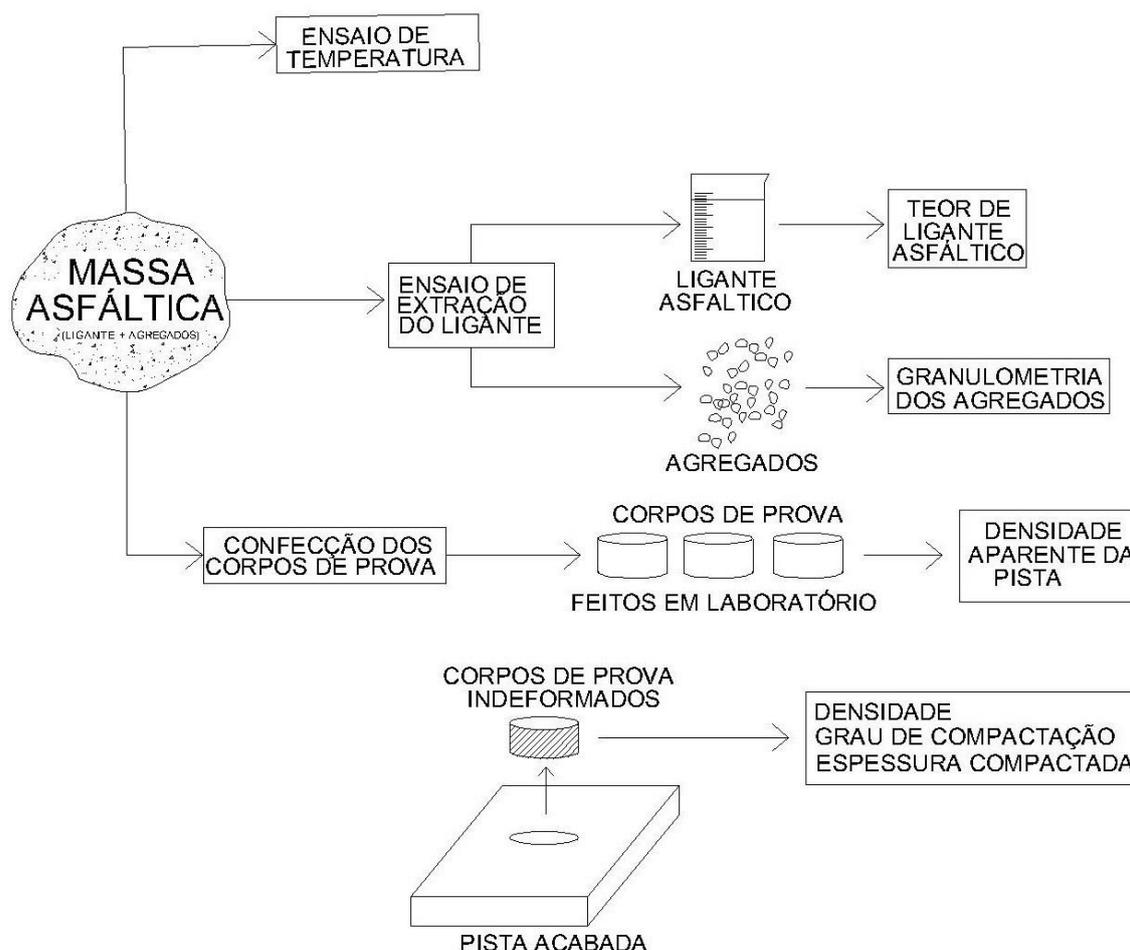
FIGURA 3 – ILUSTRAÇÃO DO CONTROLE DE QUALIDADE. FONTE: Os autores (2019).

Utilizando-se dos critérios e parâmetros da especificação do DER/PR ES-P 21-17, foi realizado um comparativo da qualidade dos serviços prestados por três empreiteiras executantes de três obras distintas, sendo denominadas neste trabalho como: “OBRA A”, “OBRA B” e “OBRA C”, para cada obra foram feitos os processos mínimos e complementares descritos na FIGURA 3.

Foi realizada, de acordo com a especificação do DER/PR ES-P 21-17, durante a execução do revestimento asfáltico, o acompanhamento das temperaturas durante a chegada, a aplicação e a rolagem ou compactação do material, sendo também feita a checagem da espessura solta da massa asfáltica com o gabarito do mesista.

Durante a execução, foi feita a coleta de amostras de massa solta para cada obra, para a verificação do teor de ligante e análise granulométrica do agregado da mistura.

Após a execução, com o revestimento já implantado e acabado, foi feita a extração dos corpos de prova indeformados para cada uma das obras, com auxílio de uma sonda rotativa para a verificação do grau de compactação, índices volumétricos e da espessura compactada.

Utilizando-se das amostras de massa solta posteriormente coletadas, foi feita a confecção dos corpos de prova no laboratório conforme descrito no método de ensaio de dosagem Marshall, este mesmo para encontrar a densidade aparente ótima da pista, utilizada como parâmetro para se obter os índices volumétricos e o grau de compactação comparando com os corpos de prova extraídos da pista acabada.
