Manutenção Autônoma em um Equipamento de Dobras em Chapas Metálicas

Revista Eletrônica Multidisciplinar FACEAR

Neste artigo, será apresentada a aplicação dos conceitos da manutenção autônoma em um equipamento de dobras. Utilizado para fabricação de peças metálicas, localizado no setor de estamparia em uma empresa do ramo de equipamentos e implementos agrícolas, com planta em Curitiba.

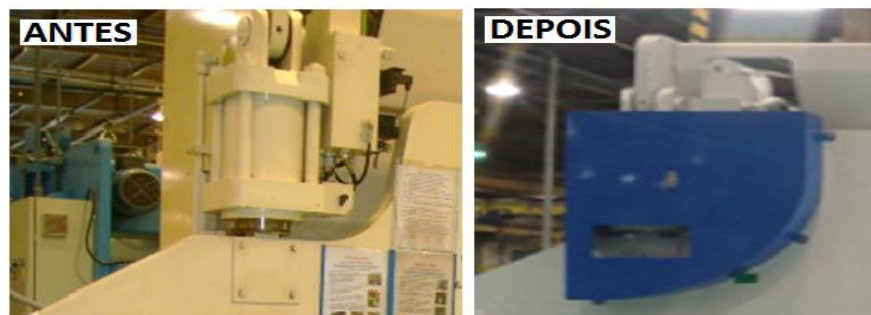
FIGURA 8: MELHORIA PARA ELIMINAR ÁREA DE DIFÍCIL ACESSO E FONTE DE CONTAMINAÇÕES
FONTE: OS AUTORES

Na figura 8, está sendo apresentado como era o pistão da máquina antes e depois da melhoria. O local gerava grande acúmulo de poeira, o operador levava 10 minutos para realizar a limpeza. Após o desenvolvimento de uma proteção colocada sobre o pistão da máquina, o tempo de limpeza foi reduzido para 50 segundos, redução de 92% no tempo de limpeza do local.

Na figura 8 está sendo apresentado uma das ações que foram realizadas no equipamento para reduzir o tempo de limpeza na máquina.

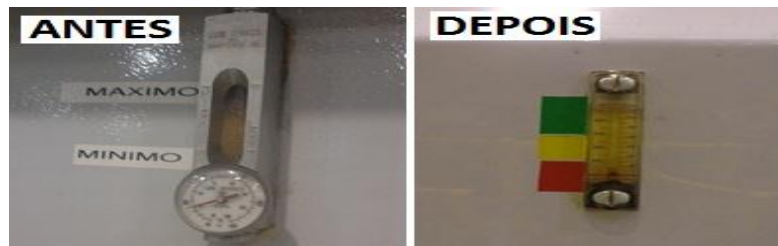
FIGURA 9: AÇÕES PARA REDUZIR O TEMPO DE INSPEÇÃO NA MÁQUINA.
FONTE: OS AUTORES

Na figura 9 está sendo apresentado como era o visor do nível de óleo, o mesmo está localizado na parte traseira superior da máquina, 2,5 metros de altura, operador levava em média 4 minutos para realizar a inspeção, após a substituição do visor do nível por um novo visor de fácil visualização, a inspeção passou a ser realizada em 20 segundos, redução de 92% no tempo de verificação do nível de óleo.

Na figura 9 está sendo apresentada uma das ações que foram realizadas no equipamento para reduzir o tempo de inspeção na máquina.

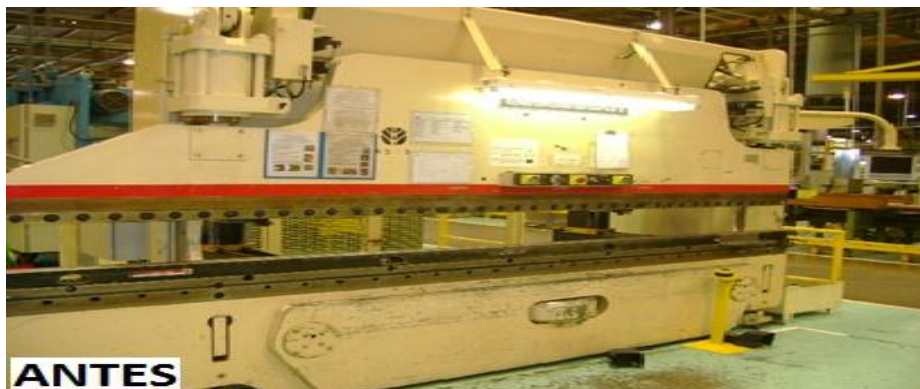
FIGURA 11: EQUIPAMENTO ANTES DO PROJETO DE MANUTENÇÃO AUTÔNOMA
FONTE: OS AUTORES

Antes da implementação da manutenção autônoma o equipamento apresentava deterioração e locais com acúmulo de sujeira e de difícil acesso para limpeza e inspeção, após a implementação o equipamento foi totalmente restaurado, os locais de difícil acesso e com acúmulo de sujeira foram eliminados, facilitando a realização das atividades de manutenção autônoma realizadas pelos operadores.
