MELHORIA DA EFICIÊNCIA DE UMA INDÚSTRIA MADEIREIRA

Revista Eletrônica Multidisciplinar
FACEAR

Alan Daniel Bernardino¹; Ricardo Rui Gasola¹; Rosildo Zaiocnz¹

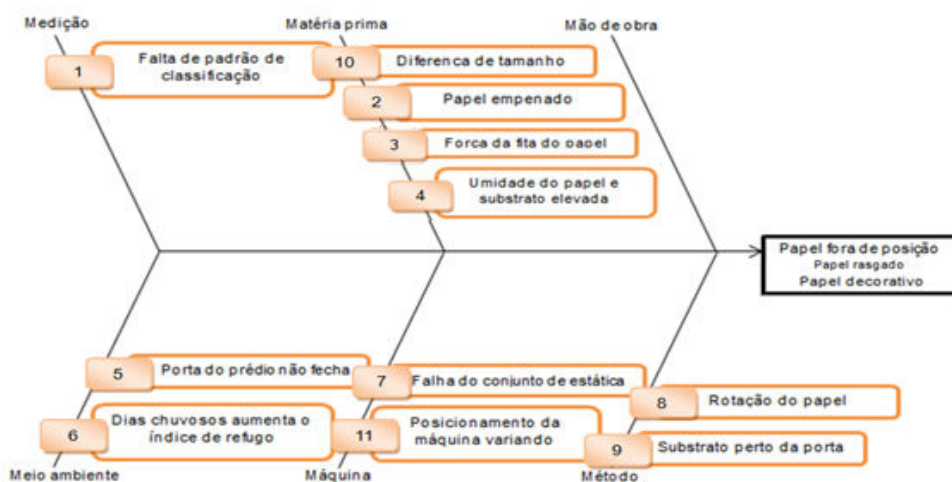
Cada problema foi analisado individualmente através de um *Brainstorming* realizado junto com os colaboradores da área e posteriormente as ideias foram selecionadas e organizadas através de Diagramas de Causa e Efeito para cada defeito. Os três diagramas gerados apresentavam algumas causas semelhantes, deste modo para facilitar a visualização neste artigo eles foram aglutinados em um diagrama representado na FIGURA 6.

FIGURA 6 – DIAGRAMA DE ISHIKAWA PARA AS FALHAS DE QUALIDADE
 FONTE: OS AUTORES, 2014
