# Análise das Condições de Segurança da BR 476 no Trecho da Rodovia do Xisto na Região Metropolitana de Curitiba

Inan Lee Trzaskos<sup>1</sup>; Jeferson Fernando Ipp Munhos<sup>2</sup>  
Orientador: Luiz Henrique Felipe Olavo<sup>3</sup>  
Banca: Ana Paula Mikos<sup>4</sup>; Washington Batista de Souza<sup>5</sup>  
Universidade Faculdade Educacional Araucária

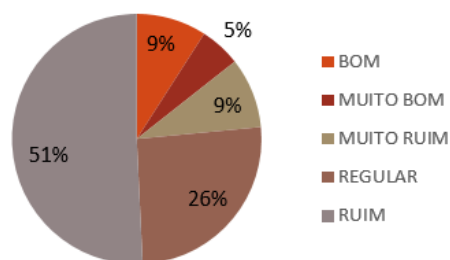
GRÁFICO 6 – ACOSTAMENTOS

Com relação aos acostamentos, 51% afirmam que estes não são suficientes e quando existem 55% dizem que a situação dele é regular:
