Avaliação da Segurança Estrutural de uma Edificação Existente Submetida à *Retrofit*

Daiana Priscila Souza Leite¹; Gabriel Pereira Marinho¹; Kirke Andrew Wrubel Moreira¹; Lauri Anderson Lenz¹; Luiz Ancelmo Lemes Filho¹;
¹ Centro Universitário Unifacear

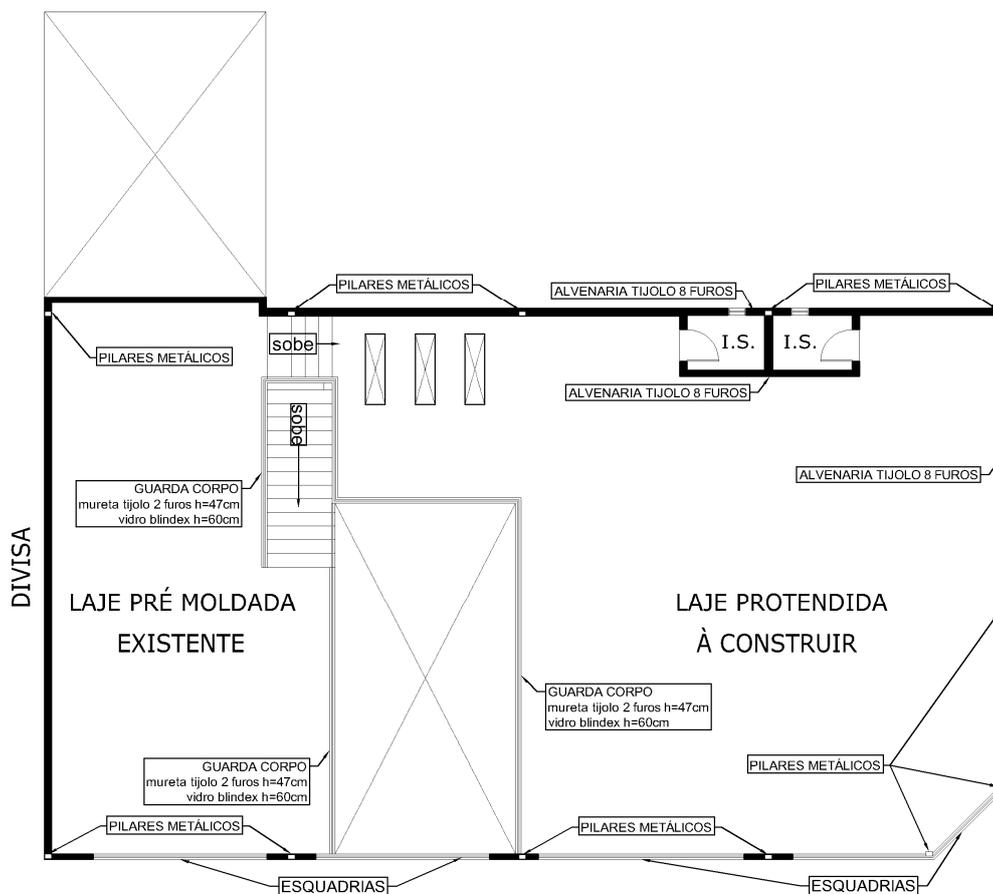
FIGURA 4: PLANTA DE AMPLIAÇÃO (SEGUNDO PAVIMENTO)
 FONTE: Os autores (2019)

A ampliação visa construir uma estrutura em aço com pé direito de 3,50 metros sobre toda a área da edificação térrea para a implantação de uma academia. Dois banheiros que terão paredes de alvenaria com revestimento cerâmico e forro de laje treliçada, sobre as quais serão posicionadas duas caixas d'água com capacidade de 310 litros cada uma. A laje protendida sobre a área de 147,09 m² da alvenaria antiga. As duas lajes serão interligadas por meio de uma escada com quatro degraus construída em concreto armado, devido ao desnível de 60 centímetros que haverá entre elas. Para acesso ao pavimento superior também será construída uma escada também em concreto armado. A disposição destas alterações é apresentada na FIGURA 19.
