Estudo de Caso em Cobertura de Telha Pré-Fabricada Tipo W com Ocorrência de Colapso Parcial

Verifica-se os motivos da incidência de colapso parcial em telhas pré-fabricadas tipo W. A metodologia empregada é composta pelas suas propriedades químicas, físicas e mecânicas de caracterização da cobertura. Ainda as avaliações das condições das telhas, sendo identificadas suas deformações e fissurações, ensaios para determinação das condições do concreto e inspeções visuais verificando pontos com acúmulos de água, obstrução dos sistemas de drenagens, análise dos desgastes superficiais das peças.

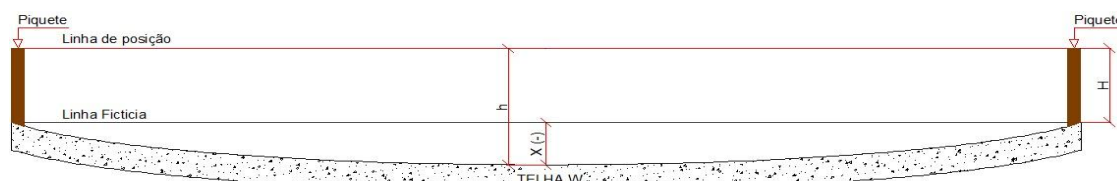
FIGURA 03 – REPRESENTAÇÃO FLECHA (-).
 FONTE: AUTORES (2016).

Em todas as telhas da cobertura foram executadas leituras das deformações existentes por meio da utilização de uma linha e escala, exemplificado nas (FIGURAS 02 e 03).
