# Ferramentas da Qualidade Aplicadas no Processo de Pintura em uma Indústria Metalúrgica

Alexandro de Oliveira Arlindo; Fernando Alexandre Platner; Robson Augusto de Brito; Sérgio Zagonel  
Faculdade Educacional de Araucária

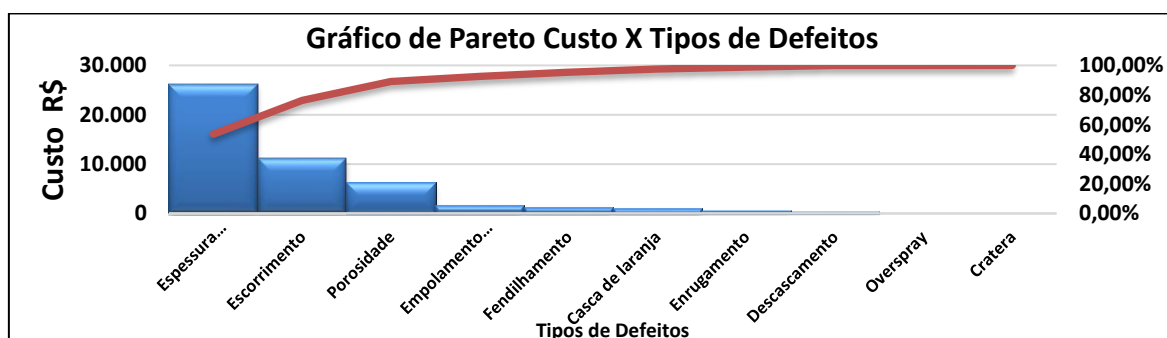
FIGURA 02 – GRÁFICO DE PARETO - CUSTO DOS DEFEITOS

A análise do Gráfico de Pareto (figura 02) mostra que dois defeitos (espessura irregular e escorrimento) representam aproximadamente 90% dos custos de retrabalho

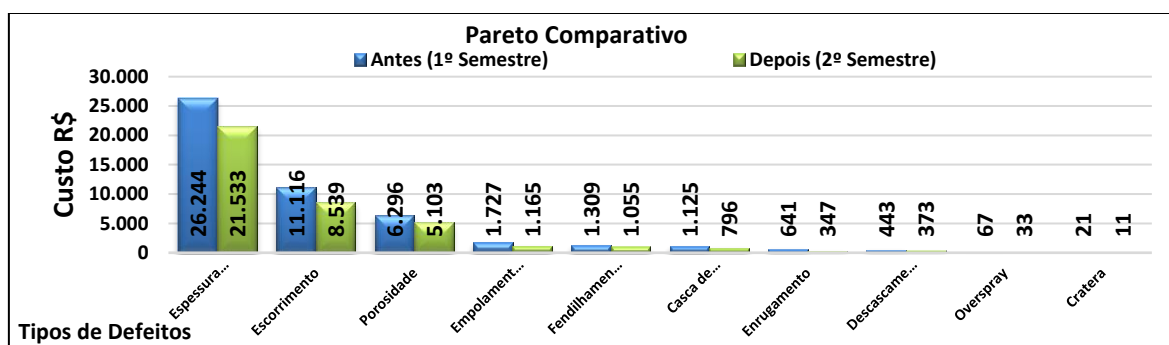
FIGURA 07 – GRÁFICO DE PARETO COMPARATIVO  
 FONTE: ELABORADO PELOS AUTORES (2017)

O gráfico de Pareto da figura 07 mostra o comparativo entre os custos de retrabalhos obtidos para correção dos defeitos do primeiro e segundo semestre de 2017:

Como pode-se observar na figura 07, o resultado obtido foi satisfatório pois, após a implantação das melhorias, obteve-se redução de R\$ 4.711,00 para correção do defeito espessura irregular, ou seja, uma redução 17,9%, e obteve-se também redução de R\$ 2.577,00 para correção do defeito escorrimento, ou seja, uma redução de 23,18%.
