Avaliação da Resistência à Compressão do Concreto Exposto à Baixas Temperaturas e Curado por Imersão

Caio Péricles Branco; Fernanda Vanusa A. Altino; Gislaíne Mirian Machado
Faculdade Educacional Araucária

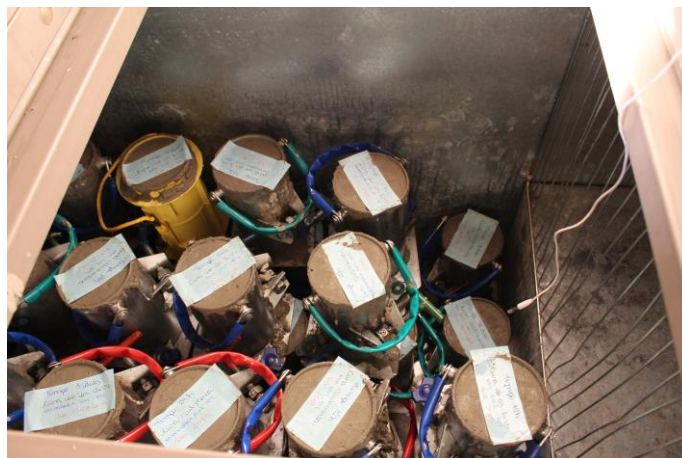
FIGURA 1 – CORPOS DE PROVA EXPOSTOS A BAIXA TEMPERATURA.
FONTE: OS AUTORES, 2015.

Ao término do período de exposição à baixa temperatura, foram retirados os dois exemplares de cada grupo para um ambiente controlado, sendo um exemplar submetido à cura por imersão e outro curado ao ar livre, em temperatura ambiente, conforme procedimentos de cura descritos na NBR 5738/2015. Os corpos de prova do grupo 12, ficaram seus 28 dias expostos à baixa temperatura e não foram submetidos à cura por imersão nem cura ao ar livre, pois saíram do freezer e foram imediatamente rompidos. A FIGURA 1 mostra os corpos de prova expostos à baixa temperatura.

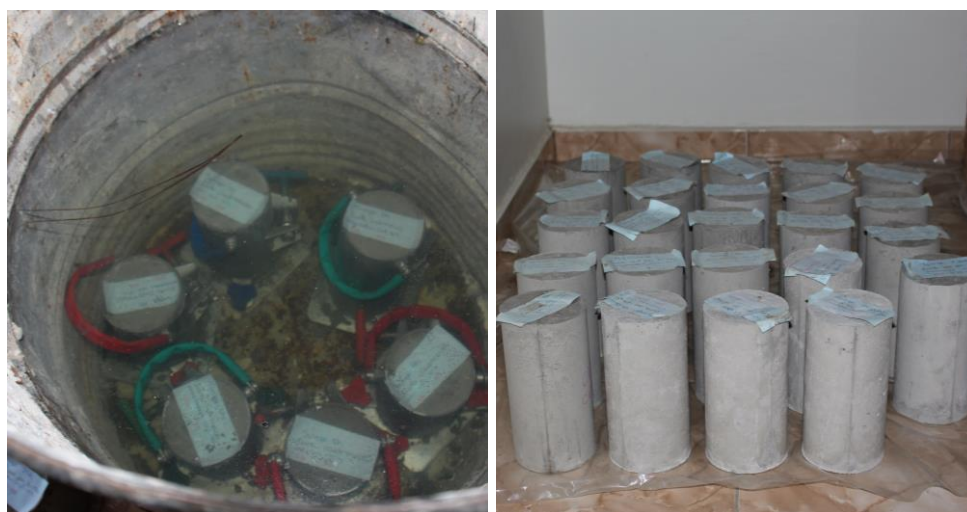
FIGURA 2 – (A) CORPOS DE PROVA EM CURA POR IMERSÃO / (B) CORPOS DE PROVA DESFORMADOS, EM CURA AO AR LIVRE.
 FONTE: OS AUTORES, 2015.

A FIGURA 2 mostra alguns corpos de prova sendo curados por imersão, e outros corpos de prova já desformados, sendo curados ao ar livre.

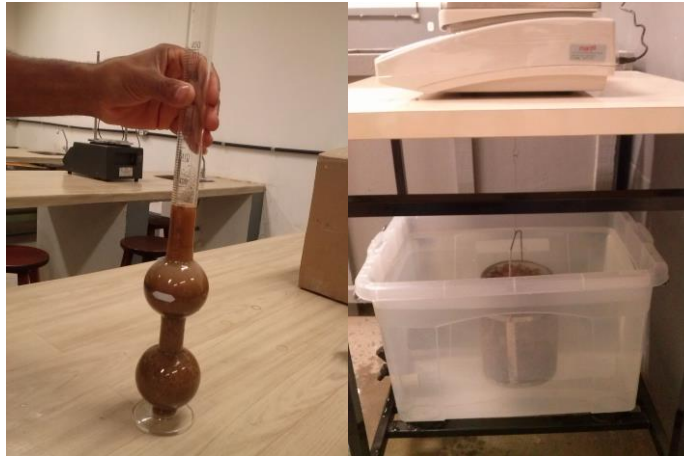
FIGURA 3 – ENSAIO DA MASSA ESPECÍFICA: AREIA (A) E DA BRITA (B).
FONTE: OS AUTORES, 2015.

Os resultados obtidos da caracterização do agregado miúdo e graúdo atendem os limites estabelecidos pela norma NBR 7211/2009. A FIGURAS 3, 4 e 5 mostram os ensaios sendo realizados no laboratório da instituição.

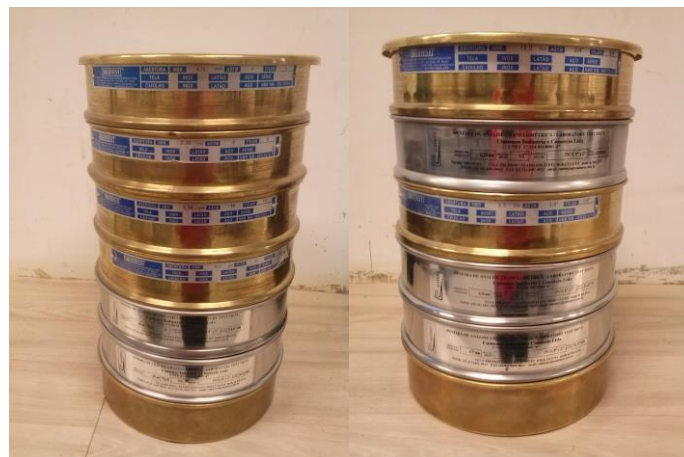
FIGURA 4 – ENSAIO GRANULOMÉTRICO: (A) AREIA E (B) BRITA.
FONTE: OS AUTORES, 2015.

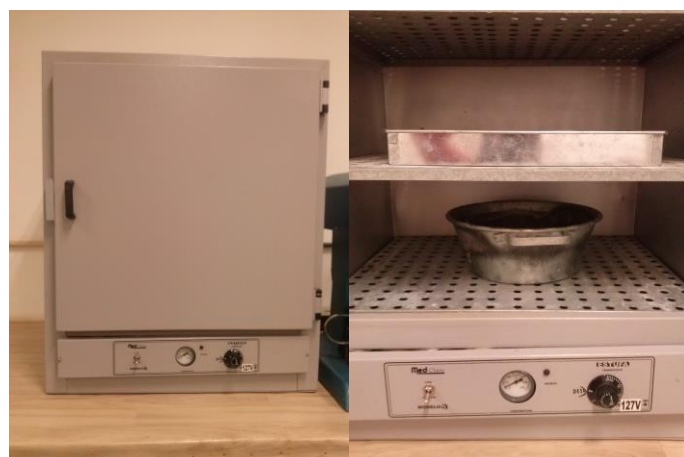
FIGURA 5 – ENSAIO: MATERIAL PULVERULENTO (ESTUFA).
FONTE: OS AUTORES, 2015.

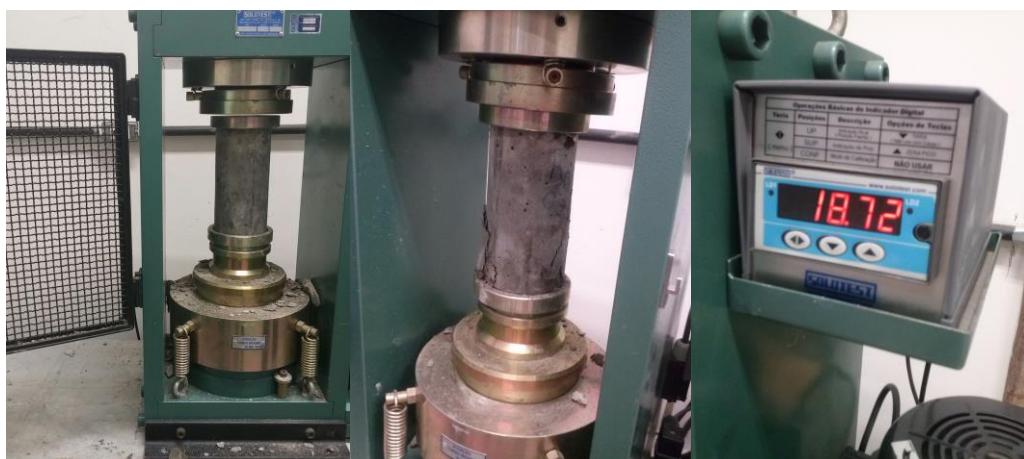
FIGURA 6 – CARGA DE RUPTURA DO CP DE REFERÊNCIA (CURA SUBMERSA).
FONTE: OS AUTORES, 2015.

Após os seus 28 dias de cura, os corpos de provas foram rompidos. A FIGURA 6 mostra o procedimento e os resultados obtidos, em toneladas, durante o rompimento dos corpos de prova.

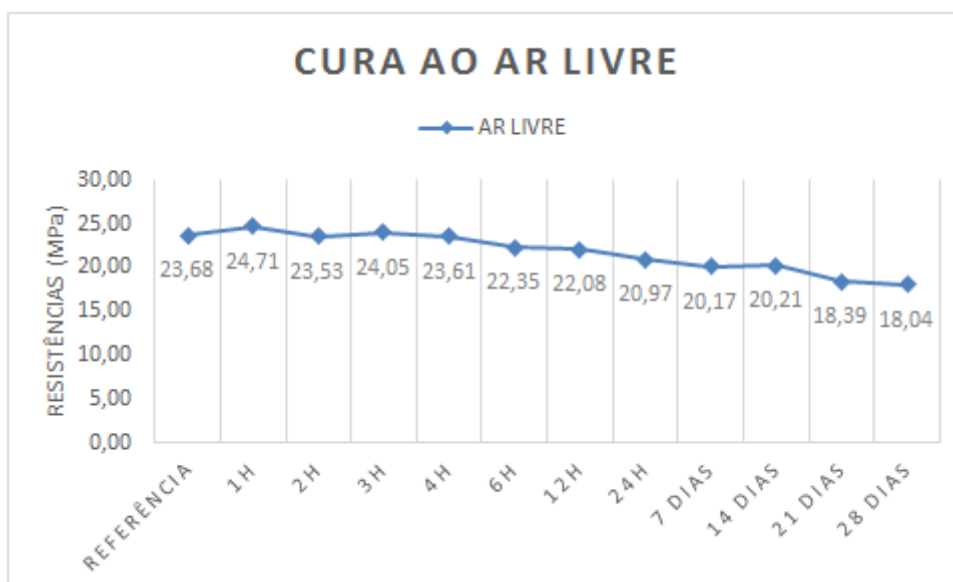
GRÁFICO 1 – CURA AO AR LIVRE.

Para realizar a análise dos resultados obtidos, selecionou-se a maior carga de ruptura de cada exemplar, de acordo com a NBR 12655/2015, sendo estes valores apresentados na TABELA 6 e nos GRÁFICOS 1, 2 e 3.

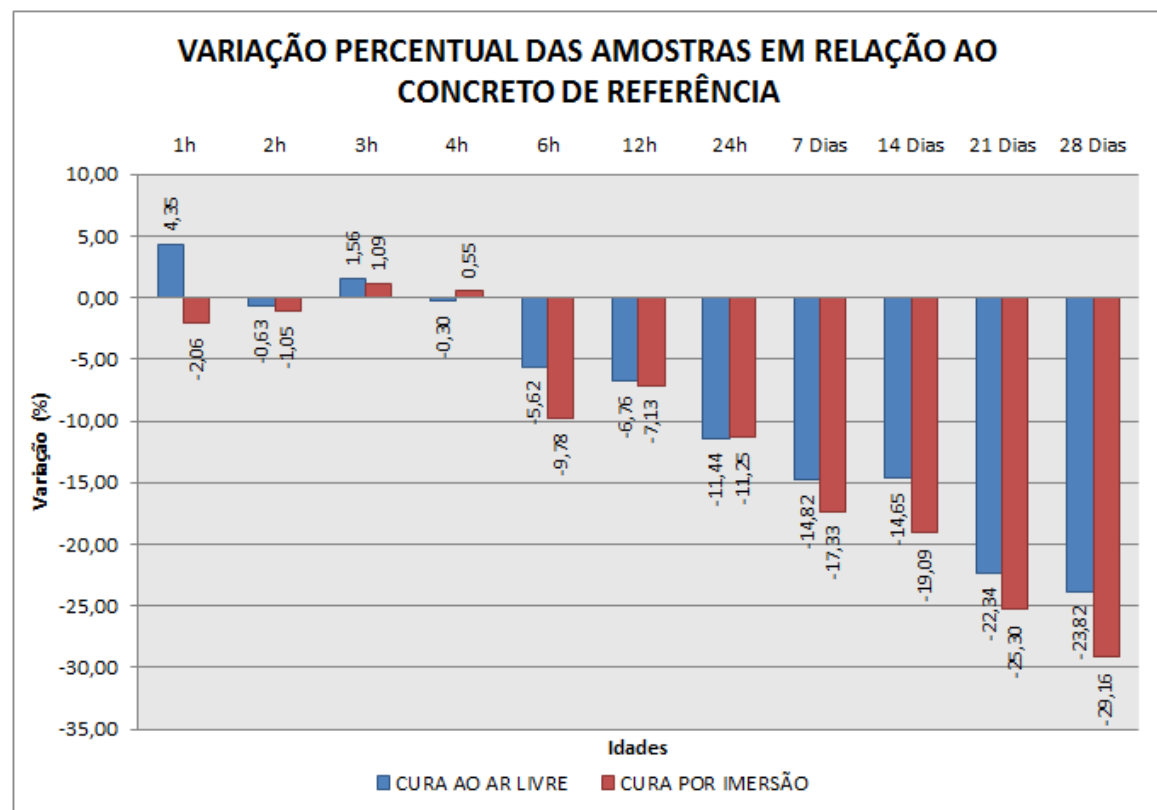
GRÁFICO 4 – VARIAÇÃO PERCENTUAL DAS AMOSTRAS EM RELAÇÃO AO CONCRETO DE REFERÊNCIA.

Pode-se verificar que houve diminuição de resistência em relação ao concreto de referência de acordo com a TABELA 7 e o GRÁFICO 4, em ambos os processos de cura.

Pode-se verificar que a cura por imersão não teve impacto minimizador na perda de resistência, ou seja, teve 6% a mais de perda de resistência mecânica em relação ao corpo de prova de referência, quando comparado ao exemplar curado ao ar livre.
