Avaliação da Resistência à Compressão do Concreto Exposto à Baixas Temperaturas e Curado por Imersão

Caio Péricles Branco; Fernanda Vanusa A. Altino; Gislaíne Mirian Machado
Faculdade Educacional Araucária

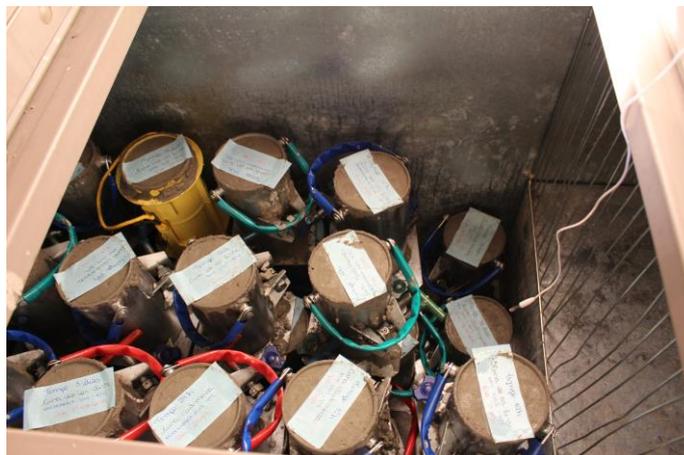
FIGURA 1 – CORPOS DE PROVA EXPOSTOS A BAIXA TEMPERATURA.
FONTE: OS AUTORES, 2015.

Ao término do período de exposição à baixa temperatura, foram retirados os dois exemplares de cada grupo para um ambiente controlado, sendo um exemplar submetido à cura por imersão e outro curado ao ar livre, em temperatura ambiente, conforme procedimentos de cura descritos na NBR 5738/2015. Os corpos de prova do grupo 12, ficaram seus 28 dias expostos à baixa temperatura e não foram submetidos à cura por imersão nem cura ao ar livre, pois saíram do freezer e foram imediatamente rompidos. A FIGURA 1 mostra os corpos de prova expostos à baixa temperatura.

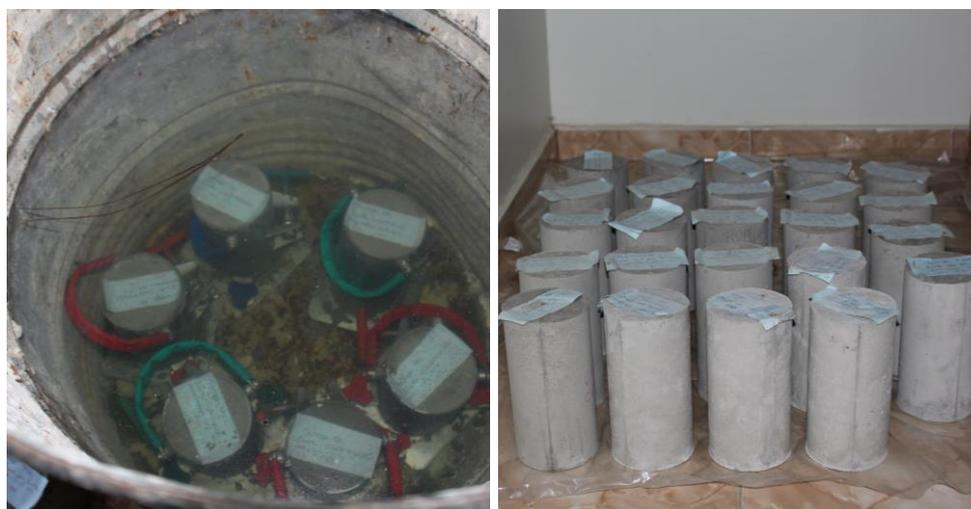
FIGURA 2 – (A) CORPOS DE PROVA EM CURA POR IMERSÃO / (B) CORPOS DE PROVA DESFORMADOS, EM CURA AO AR LIVRE.
 FONTE: OS AUTORES, 2015.

A FIGURA 2 mostra alguns corpos de prova sendo curados por imersão, e outros corpos de prova já desformados, sendo curados ao ar livre.

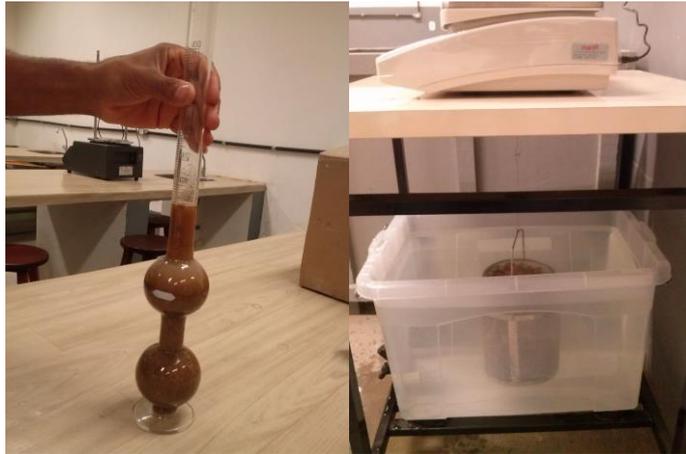
FIGURA 3 – ENSAIO DA MASSA ESPECÍFICA: AREIA (A) E DA BRITA (B).
FONTE: OS AUTORES, 2015.

Os resultados obtidos da caracterização do agregado miúdo e graúdo atendem os limites estabelecidos pela norma NBR 7211/2009. A FIGURAS 3, 4 e 5 mostram os ensaios sendo realizados no laboratório da instituição.

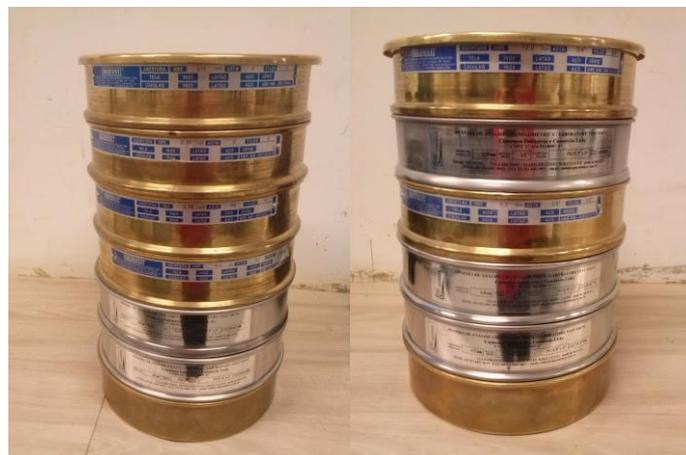
FIGURA 4 – ENSAIO GRANULOMÉTRICO: (A) AREIA E (B) BRITA.
FONTE: OS AUTORES, 2015.

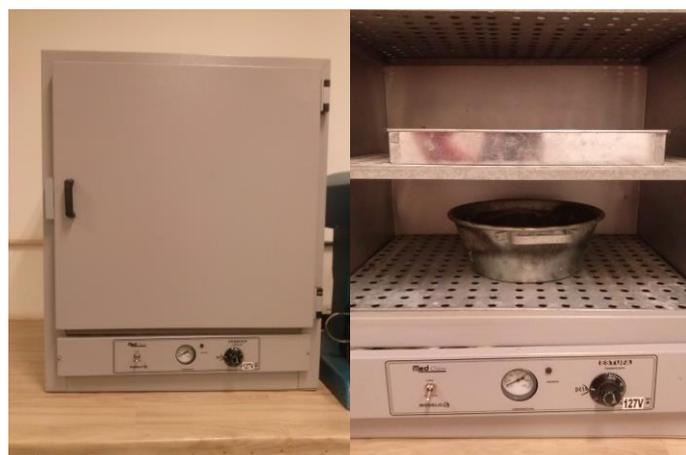
FIGURA 5 – ENSAIO: MATERIAL PULVERULENTO (ESTUFA).
FONTE: OS AUTORES, 2015.

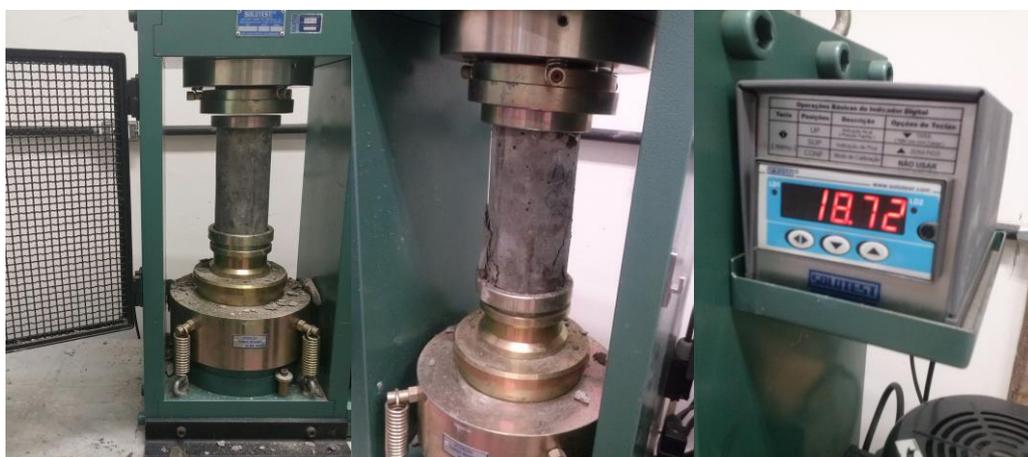
FIGURA 6 – CARGA DE RUPTURA DO CP DE REFERÊNCIA (CURA SUBMERSA).
FONTE: OS AUTORES, 2015.

Após os seus 28 dias de cura, os corpos de provas foram rompidos. A FIGURA 6 mostra o procedimento e os resultados obtidos, em toneladas, durante o rompimento dos corpos de prova.

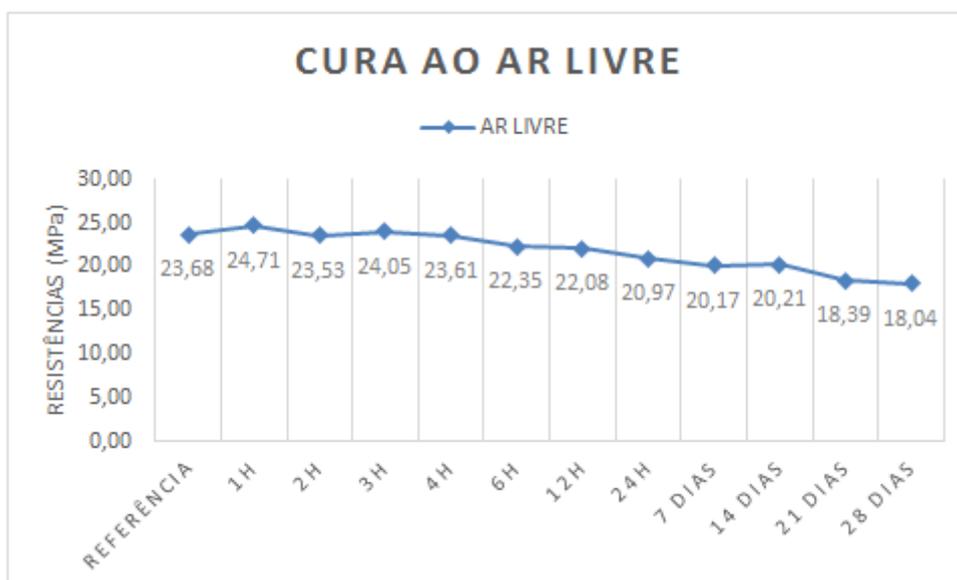
GRÁFICO 1 – CURA AO AR LIVRE.

Para realizar a análise dos resultados obtidos, selecionou-se a maior carga de ruptura de cada exemplar, de acordo com a NBR 12655/2015, sendo estes valores apresentados na TABELA 6 e nos GRÁFICOS 1, 2 e 3.

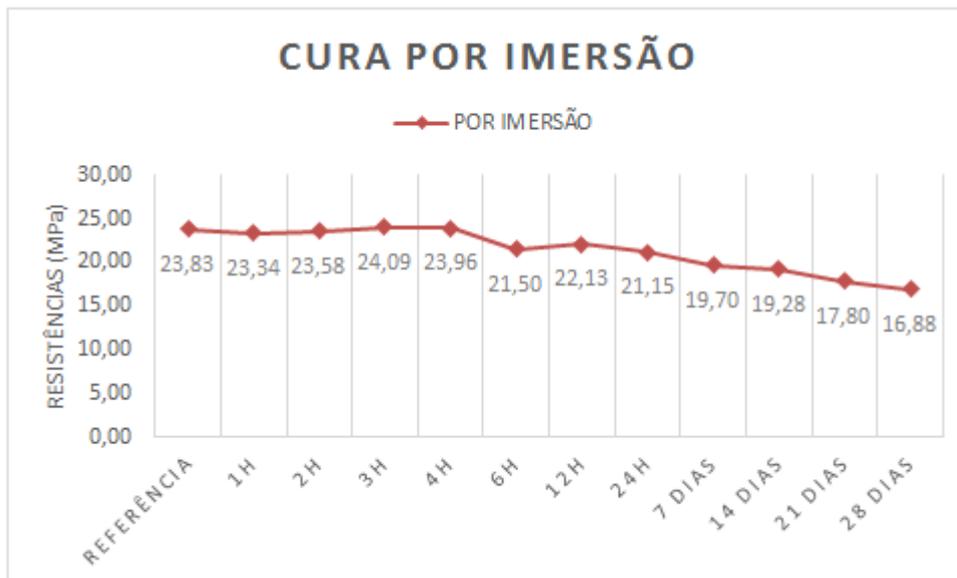
GRÁFICO 2 – CURA POR IMERSÃO.
 FONTE: OS AUTORES, 2015.

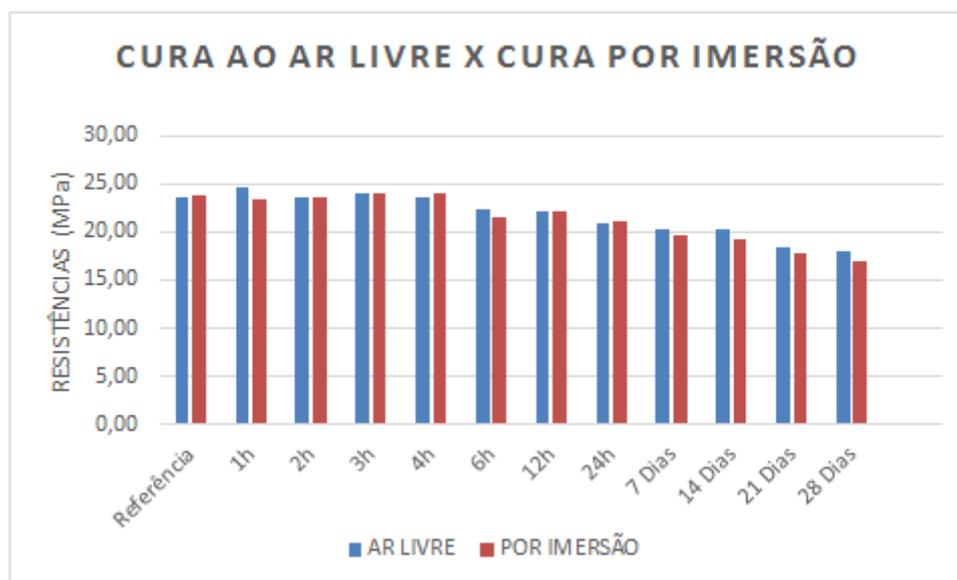
GRÁFICO 3 – CURA AO AR LIVRE x CURA POR IMERSÃO.
 FONTE: OS AUTORES, 2015.

Pode-se verificar que a cura por imersão não teve impacto minimizador na perda de resistência, ou seja, teve 6% a mais de perda de resistência mecânica em relação ao corpo de prova de referência, quando comparado ao exemplar curado ao ar livre.

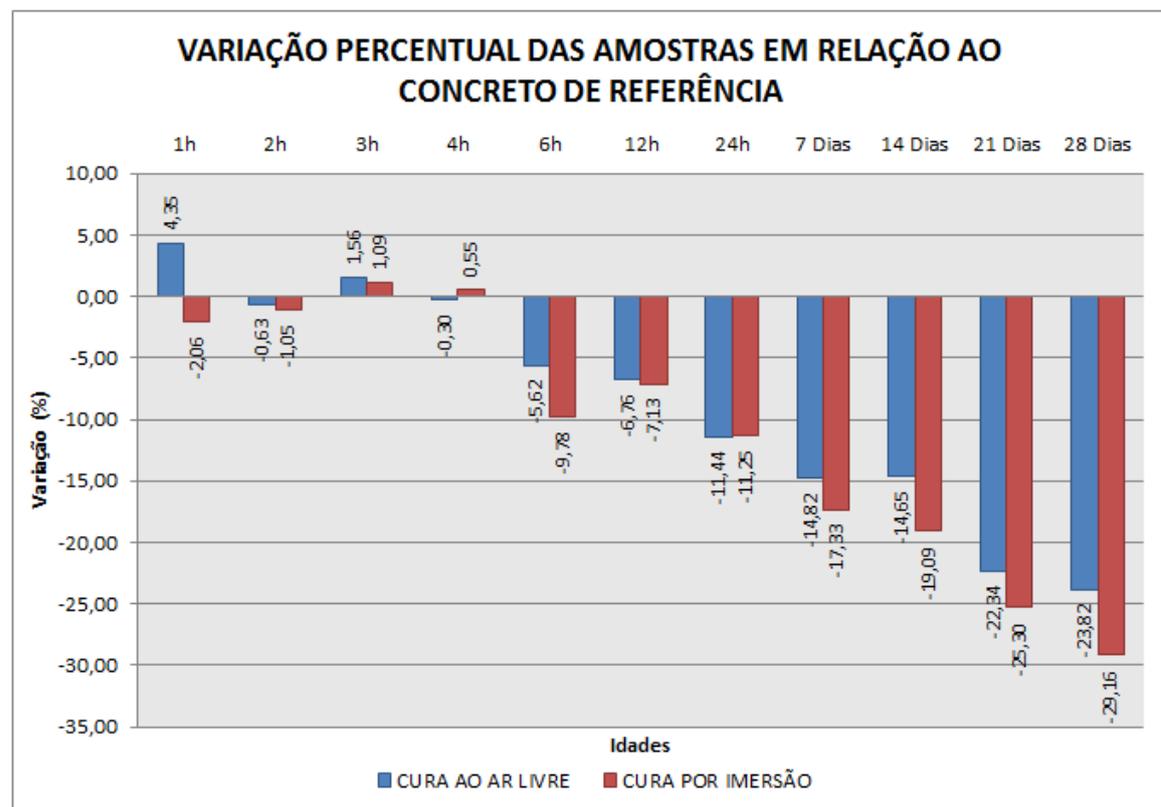
GRÁFICO 4 – VARIAÇÃO PERCENTUAL DAS AMOSTRAS EM RELAÇÃO AO CONCRETO DE REFERÊNCIA.

Pode-se verificar que houve diminuição de resistência em relação ao concreto de referência de acordo com a TABELA 7 e o GRÁFICO 4, em ambos os processos de cura.
