Melhoria da Qualidade em uma Linha de Produção de Vidros Temperados

Samuel Montoanel¹; Viviane de Miranda¹; Welington Cordeiro¹; Valdair Pimentel¹
¹Unifacear Centro Universitário

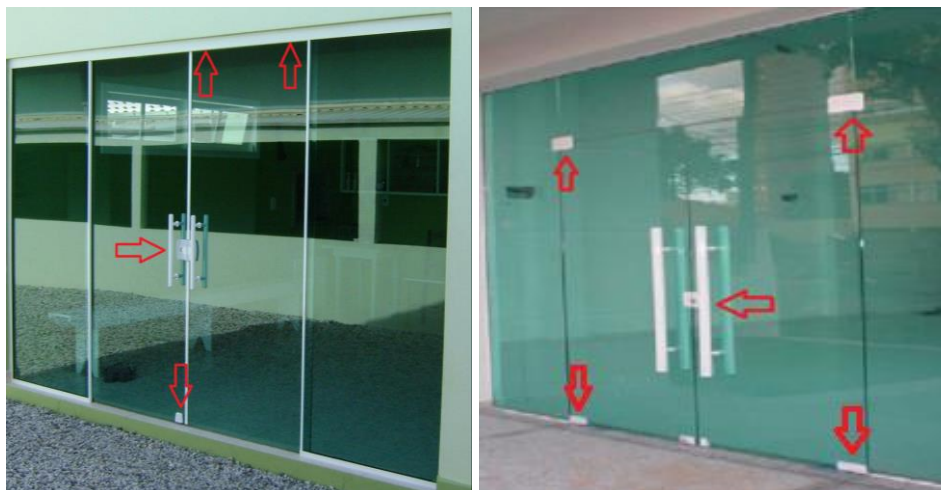
O processo de marcação furação e recorte em peças de vidro define a condição do produto para receber o tipo de estrutura metálica para fixação e funcionamento conforme Figura 1, para cada tipo de produto sendo ele porta, janela, box.

FIGURA 1: EXEMPLO DE MARCAÇÃO APLICADA NO PRODUTO
FONTE: OS AUTORES (2019).

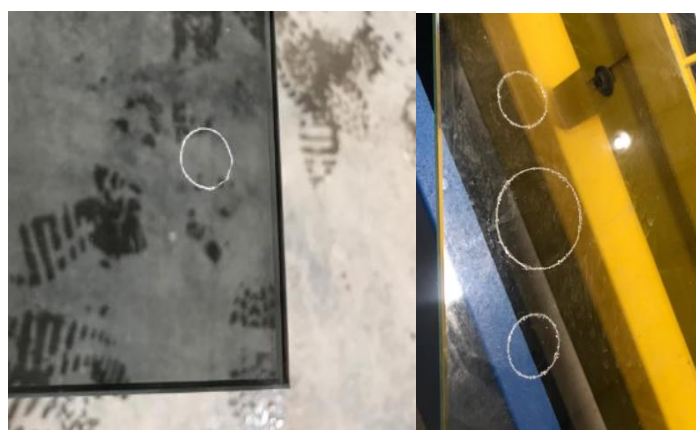
A marcação ilustrada na Figura 2 acontece através do sistema virtual, ou marcação manual que acontece através da consulta dos croquis (desenhos), enviados pelo cliente.

FIGURA 2: EXEMPLO DE MARCAÇÃO NO VIDRO
FONTE: OS AUTORES (2019).

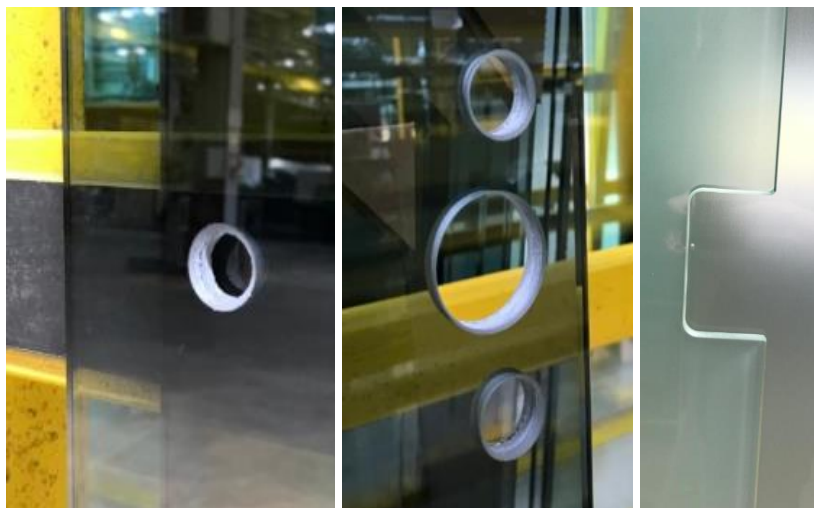
Os recortes ou furações são feitos posterior a marcação e são utilizadas furadeiras manuais, ou CNC, serras e escarradores ambas ferramentas diamantadas, após serem realizados os processos de recorte e furação os vidros são lavados e inspecionados onde é realizada a inspeção do produto para evidenciar se está dentro das especificações do cliente quanto à itens de espessura, cor, dimensão, recorte e furação conforme ilustrado na Figura 3, e possíveis falhas de processo tais como: falha de lapidação, lascas, riscos. Se aprovadas as peças são encaminhadas ao processo de têmpera em caso de não conformidade são segregadas para retrabalho.

FIGURA 3 EXEMPLO DE MARCAÇÃO E RECORTE ACABADO
FONTE: OS AUTORES (2019)

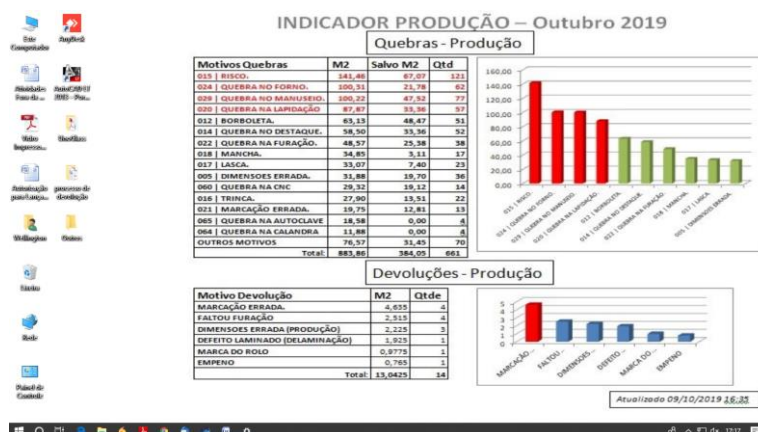
O segundo item priorizado na matriz foi a ausência de indicador no posto de trabalho com as informações dos erros cometidos pelo motivo de erro de marcação, com os dados fornecidos pelo sistema de controle interno foi desenvolvido dois modelos de indicador para controle e tratativa e após análise da diretoria da empresa foi aprovado à utilização do indicador devolução de produção conforme Figura 4.

FIGURA 4: MONITORES DOS COMPUTADORES NO POSTO DE TRABALHO
 FONTE: OS AUTORES (2019)

Com o auxílio do departamento de tecnologia da informação da empresa foi habilitado um sistema de gerenciamento de todas as estações de trabalho do chão de fábrica, possibilitando assim a disponibilidade do indicador em todas as áreas de trabalho

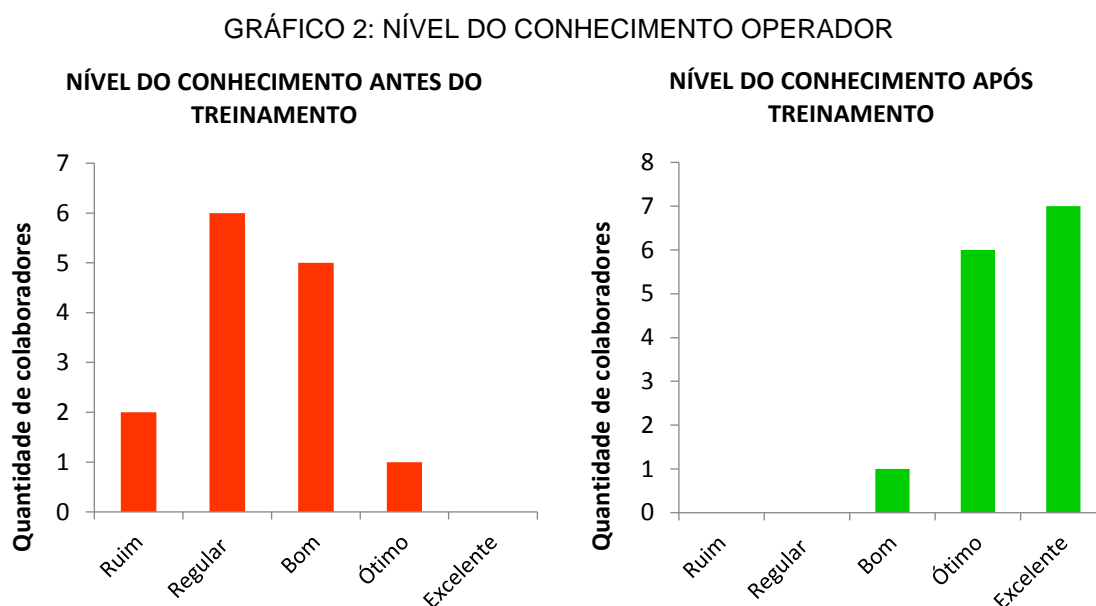
Na construção do plano de ação as verificações foram acompanhadas em cada etapa do plano os resultados foram medidos e monitorados. A eficácia do treinamento aplicado foi monitorada através do formulário de avaliação de treinamento. Analisando os valores no Gráfico 2, foi evidenciado o nível do conhecimento do colaborador antes e após treinamento através de questionário individual objetivando o resultado desta etapa do plano de ação.
