Melhoria da Qualidade em uma Linha de Produção de Vidros Temperados

Samuel Montoanel¹; Viviane de Miranda¹; Welington Cordeiro¹; Valdair Pimentel¹
¹Unifacear Centro Universitário

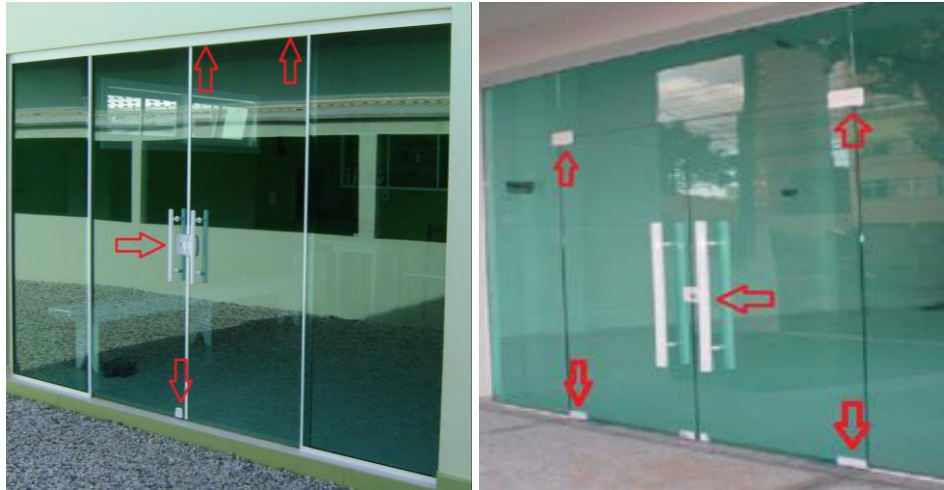
O processo de marcação furação e recorte em peças de vidro define a condição do produto para receber o tipo de estrutura metálica para fixação e funcionamento conforme Figura 1, para cada tipo de produto sendo ele porta, janela, box.

FIGURA 1: EXEMPLO DE MARCAÇÃO APLICADA NO PRODUTO
FONTE: OS AUTORES (2019).

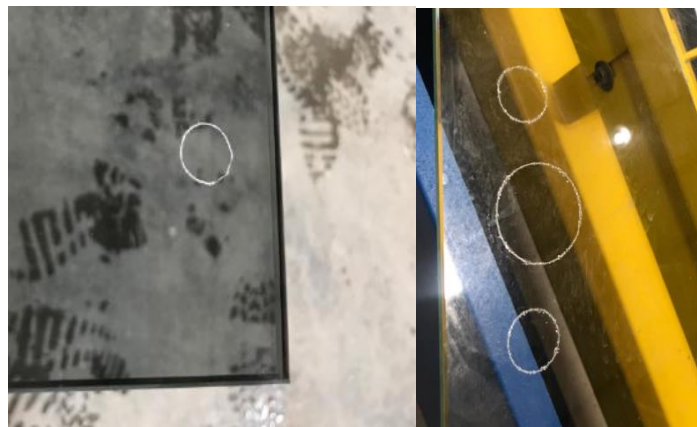
A marcação ilustrada na Figura 2 acontece através do sistema virtual, ou marcação manual que acontece através da consulta dos croquis (desenhos), enviados pelo cliente.

FIGURA 2: EXEMPLO DE MARCAÇÃO NO VIDRO
FONTE: OS AUTORES (2019).

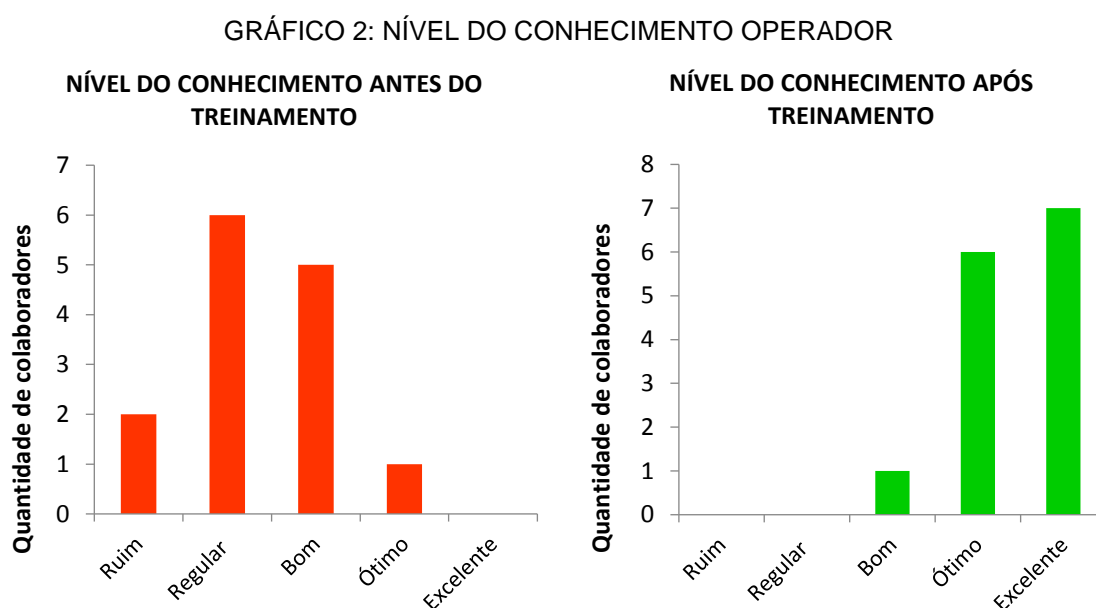
Na construção do plano de ação as verificações foram acompanhadas em cada etapa do plano os resultados foram medidos e monitorados. A eficácia do treinamento aplicado foi monitorada através do formulário de avaliação de treinamento. Analisando os valores no Gráfico 2, foi evidenciado o nível do conhecimento do colaborador antes e após treinamento através de questionário individual objetivando o resultado desta etapa do plano de ação.
