Reciclagem de Pavimento Flexível a Frio com Adição de Aglutinante Hidráulico, Estudo de Caso

Agnaldo Aparecido Alves dos Santos¹
Fábio Jones Morgenstern¹
Magnun Diniz Gardine¹
Washington Batista Souza²

¹ Graduando em Engenharia Civil, Faculdade Educacional Araucária
² Professor Orientador, MSc, Faculdade Educacional Araucária

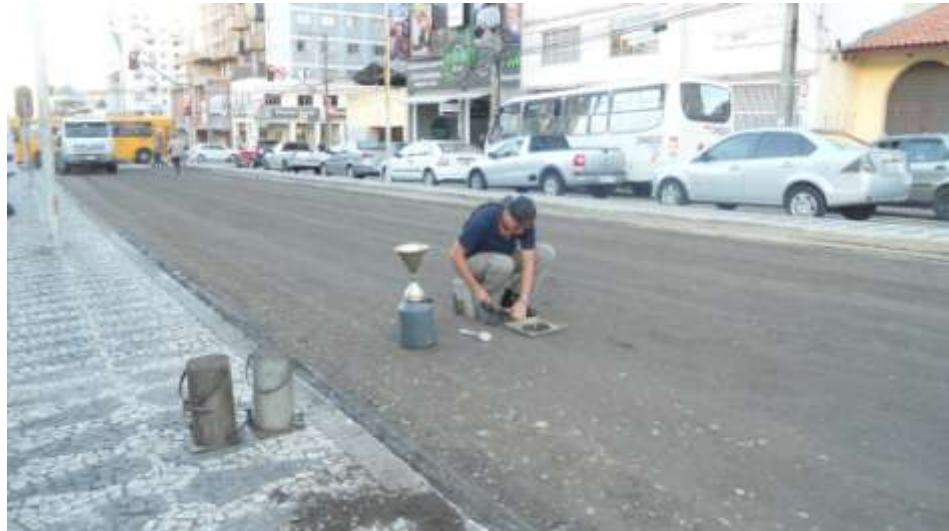
VI. CONTROLE: Durante a compactação, são executados ensaios *In Situ*, figura 21, para o controle de energia de compactação e umidade ótima, comparando com ensaios de projeto elaborado em laboratório, além de corpo de prova que será rompido em laboratório para a verificação da efetiva resistência alcançada na mistura feita na pista.

FIGURA 21 – CONTROLE TECNOLÓGICO DA APLICAÇÃO (DENSIDADE *IN SITU*)
FONTE: OS AUTORES
